PROGETTO DI RESTAURO DI TORRE DELLE BARBICI

MAPPATURA DEI MATERIALI E MAPPATURA DEL DEGRADO

Comune di Capraia Isola
Provincia di Livorno • Regione Toscana

TAV. M5

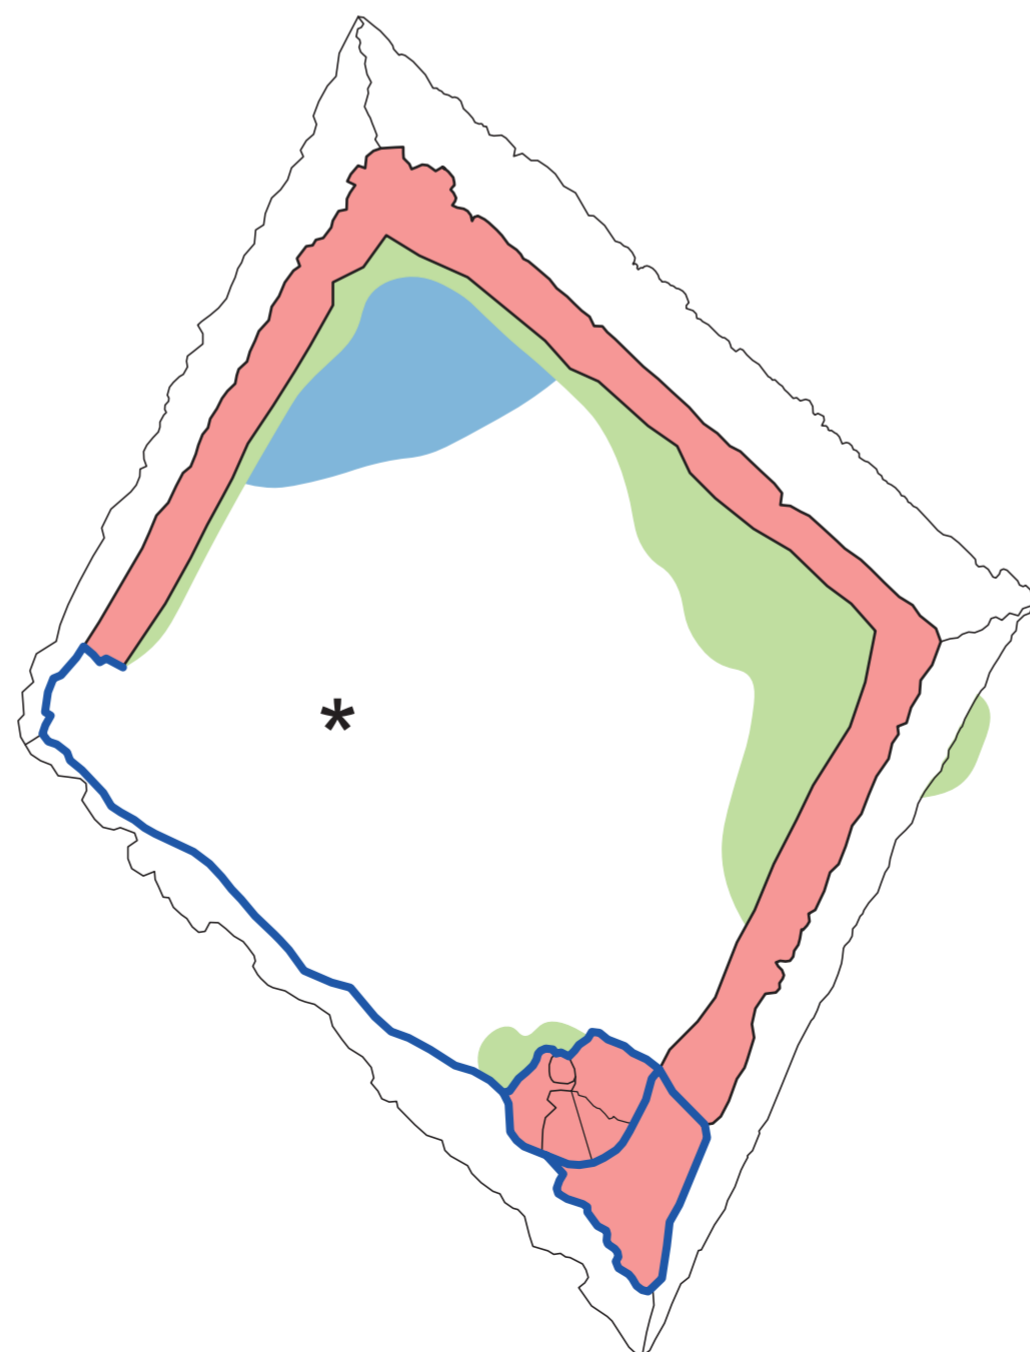
PIANTA COPERTURA_MAPPATURA DEGRADO

| * L'area presenta una presenza diffusa di muschi e licheni, risulta comunque inaccessibile e poco visibile | | | |
