#### 4.1. Storia del calcestruzzo armato

### 4.3. Degrado, prevenzione e cura del c.a.

## 5.2. Mappe di degrado

### 5.3. Fotografie di degrado

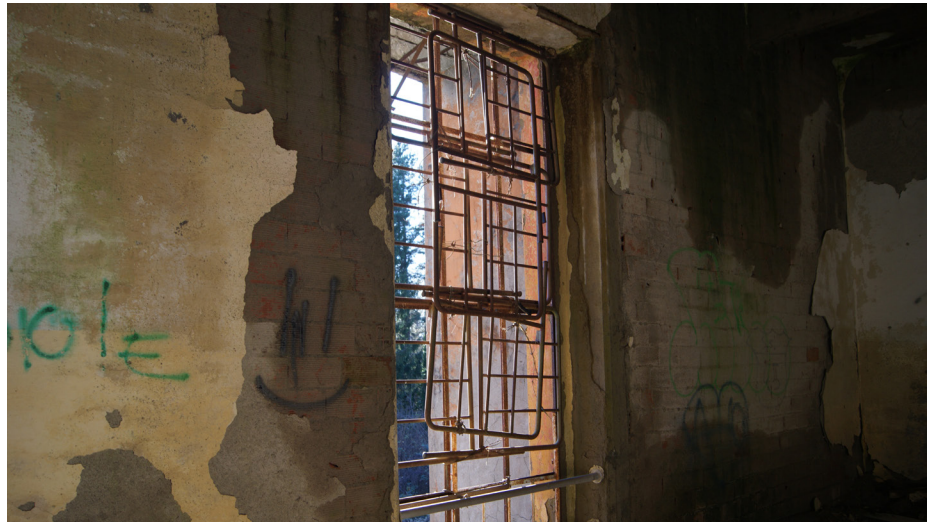
1

Infiltrazione di acqua piovana al primo piano e ►  
dettaglio del distacco dell'intonaco.

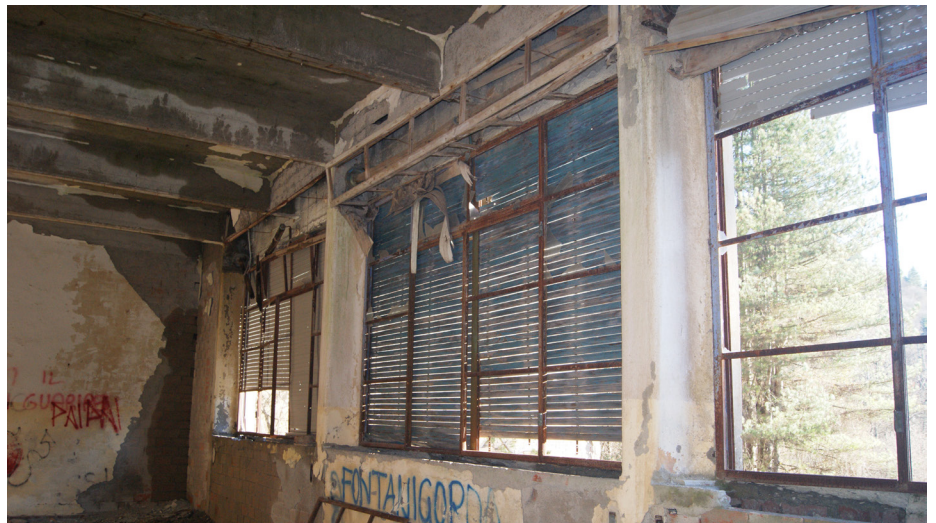
2

Dettaglio della finestra e del cassonetto. ►

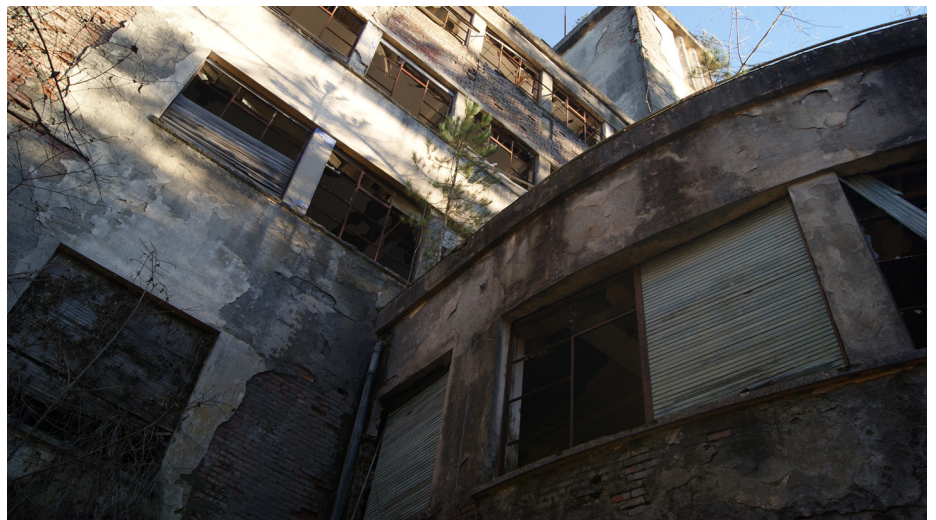
3

Facciata ovest, si identificano le lacune di ►  
intonaco e la vegetazione superiore cresciuta nel  
terrazzo circolare.

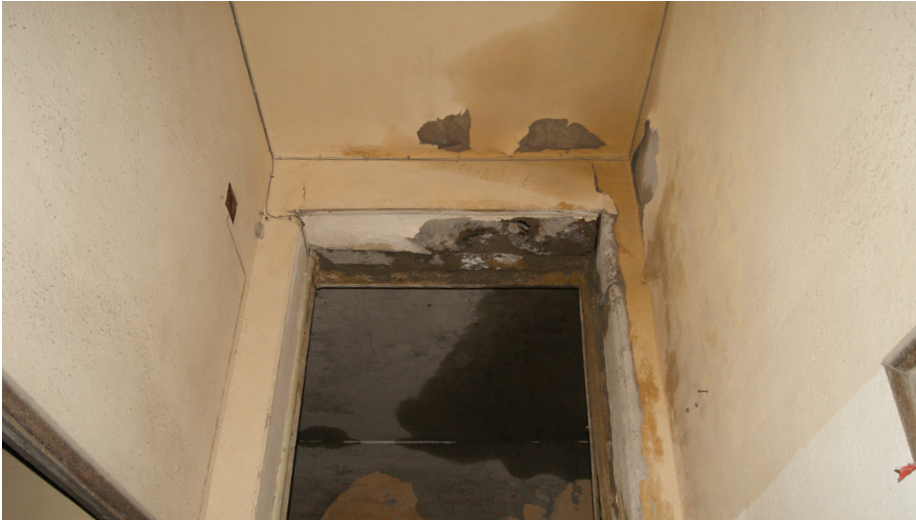
4

◀ Infiltrazione d'acqua piovana al piano terra, dal piano superiore.

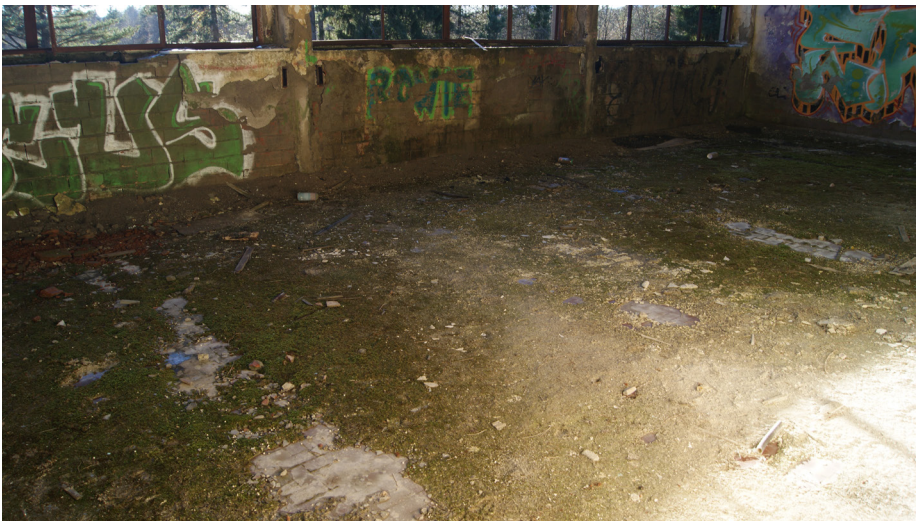
5

◀ Dettaglio della vegetazione inferiore nei dormitori al secondo piano esposti a sud.

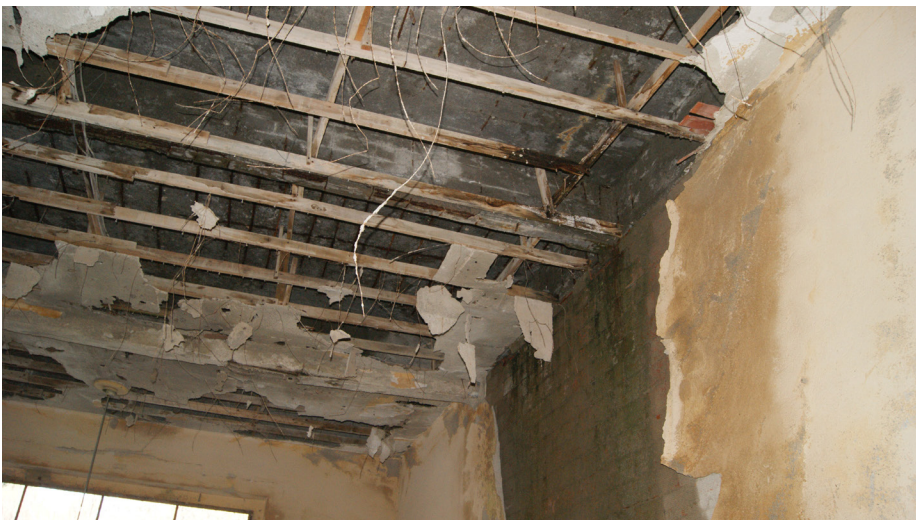
6

◀ Infiltrazione d'acqua dal tetto che ha provocato la corrosione delle barre nel calcestruzzo e la successiva rottura del copriferro, e la caduta del controsoffitto.

Il primo ambito di intervento riguarda gli elementi strutturali dell'edificio, in particolare i solai in calcestruzzo armato, che risultano compromessi a causa di prolungati fenomeni di infiltrazione d'acqua. Tali infiltrazioni, riconducibili principalmente alla presenza di vegetazione superiore sui terrazzi, hanno sottoposto la struttura a cicli continui di umidità e, durante il periodo invernale, a ripetuti cicli di gelo e disgelo. La presenza quasi costante di acqua all'interno dei solai ha favorito la corrosione delle armature metalliche che, aumentando di volume, hanno causato la fessurazione e il distacco del copriferro.

A completamento dell'intervento, per limitare l'ingresso dell'acqua e prevenire il ripetersi del degrado, si prevede l'applicazione di trattamenti superficiali idrorepellenti, in grado di ridurre la penetrazione dell'umidità consentendo al contempo la traspirazione del supporto. Le porzioni di copriferro mancanti saranno reintegrate mediante l'impiego di un calcestruzzo compatibile con quello esistente, sia dal punto di vista

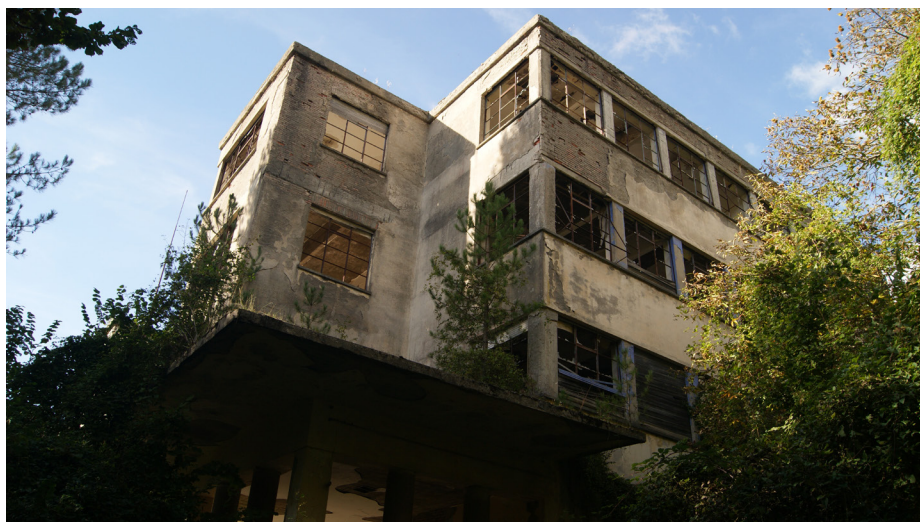
7

Prospetto est, dettaglio della vegetazione superiore e le lacune di intonaco che mostrano i solai in c.a. e le murature in laterizio.

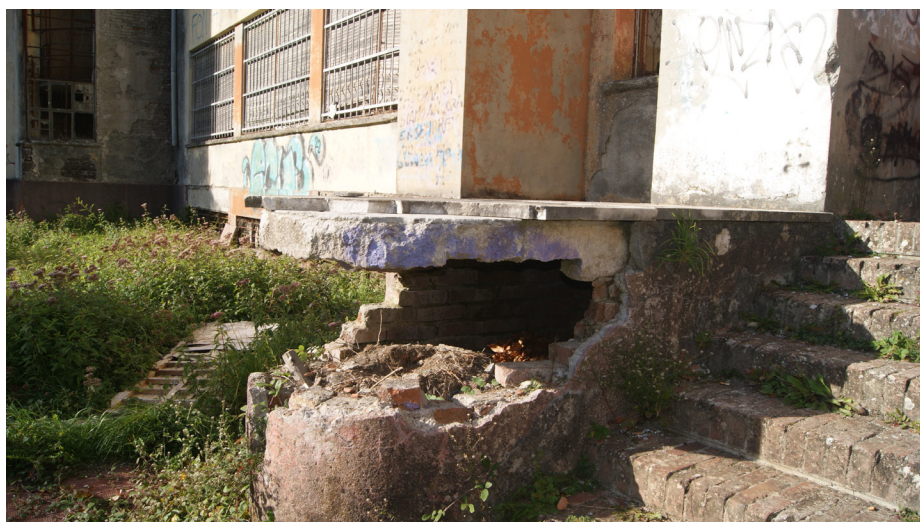
8

La colonia è inoltre caratterizzata dalla presenza diffusa di lacune murarie negli ambienti interni. Tali lacune sono attribuibili in modo inequivocabile all'azione diretta dell'uomo, finalizzata alla distruzione volontaria di parti della struttura. Il lungo periodo di abbandono ha infatti favorito il proliferare di fenomeni di vandalismo che hanno contribuito, in misura significativa, al deterioramento dell'edificio, oltre agli effetti del naturale trascorrere del tempo.

Dettaglio della lacuna muraria nel basamento nella facciata principale.

L'edificio presenta inoltre numerosi danni alle murature causati da atti vandalici, con porzioni mancanti di varia estensione. Nei casi in cui le lacune risultino di dimensioni ridotte, si procederà al semplice riempimento; qualora invece i danni siano più estesi, si valuterà la rimozione degli elementi residui la ricostruzione completa della parete, come nel caso delle due murature in prossimità dell'ingresso, quasi totalmente compromesse. Particolare attenzione verrà inoltre rivolta alle fessurazioni orizzontali e sub-verticali presenti sul lato est al piano terra. Sebbene non sia possibile risalire con certezza alle cause di tali lesioni, trattandosi di pareti prive di funzione strutturale, esse non risultano pregiudizievoli per la stabilità complessiva dell'edificio.

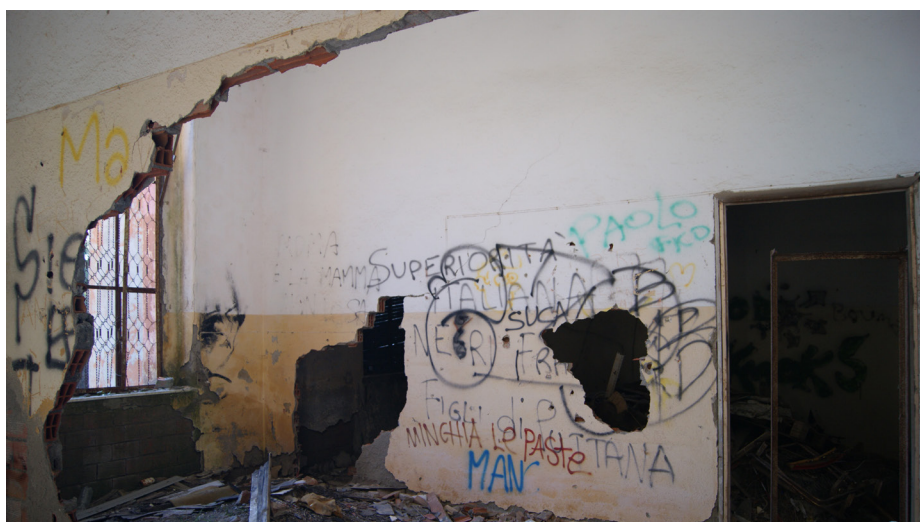
9

Dettaglio delle lacune murarie al piano terra.

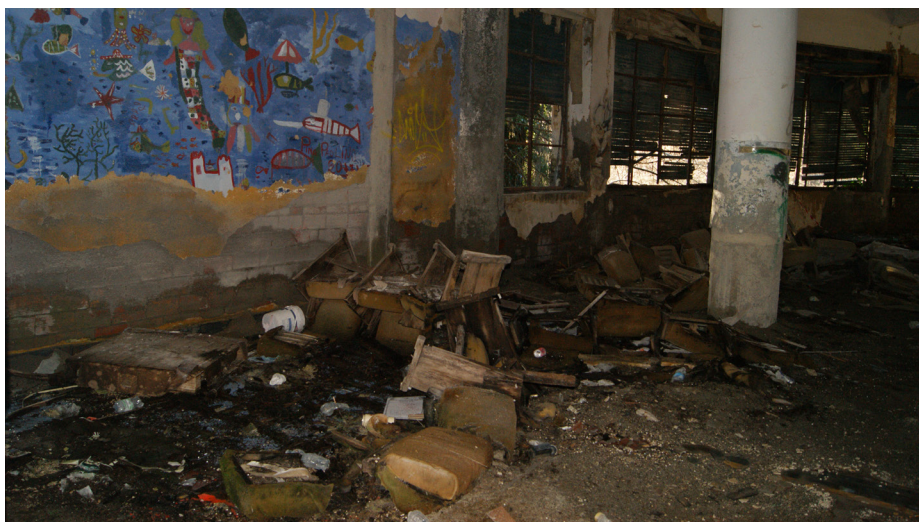
10

◀ Dettaglio del locale refettorio in cui si evidenziano i detriti e gli arredi originali della struttura che appartengono alla sala proiezioni/ricreatorio.

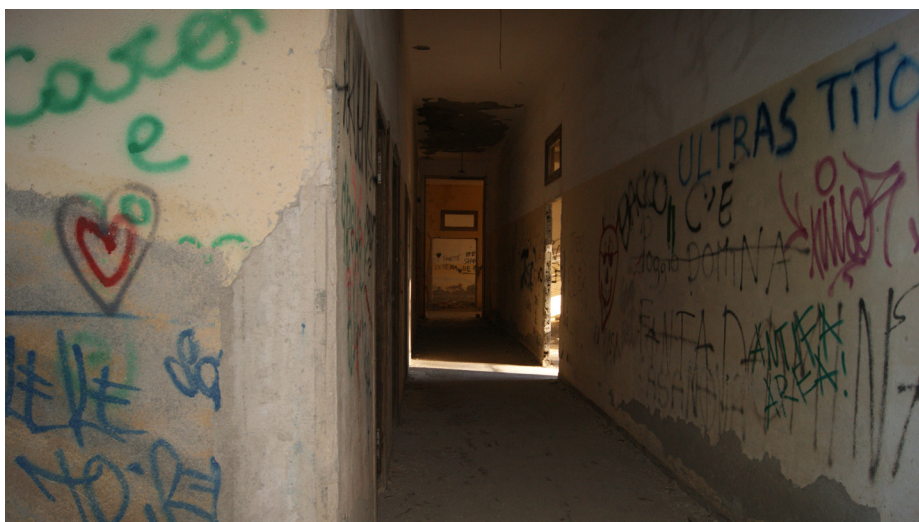
11

◀ Corridoio del primo piano in cui si evidenziano i graffiti.

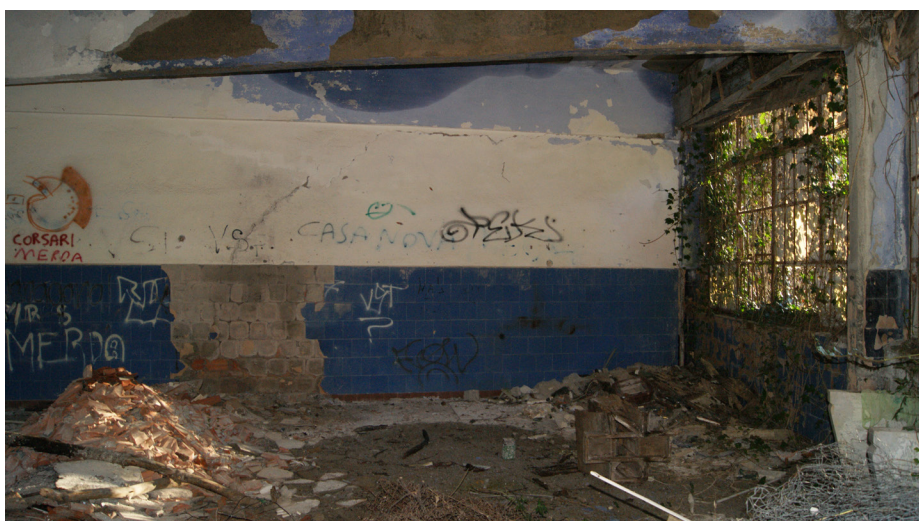
12

◀ Locale cucina in cui si evidenzia la presenza dei detriti di varia natura e la presenza dell'umidità nel solaio.
