UNIVERSITÀ DEGLI STUDI DI GENOVA  
DIPARTIMENTO DI ARCHITETTURA E DESIGN  
CORSO DI LAUREA IN ARCHITETTURA

# Restauro e riuso del patrimonio rurale

## “La casa dei pellegrini” di Pietra Ligure

Candidato: Lorenzo Fontani

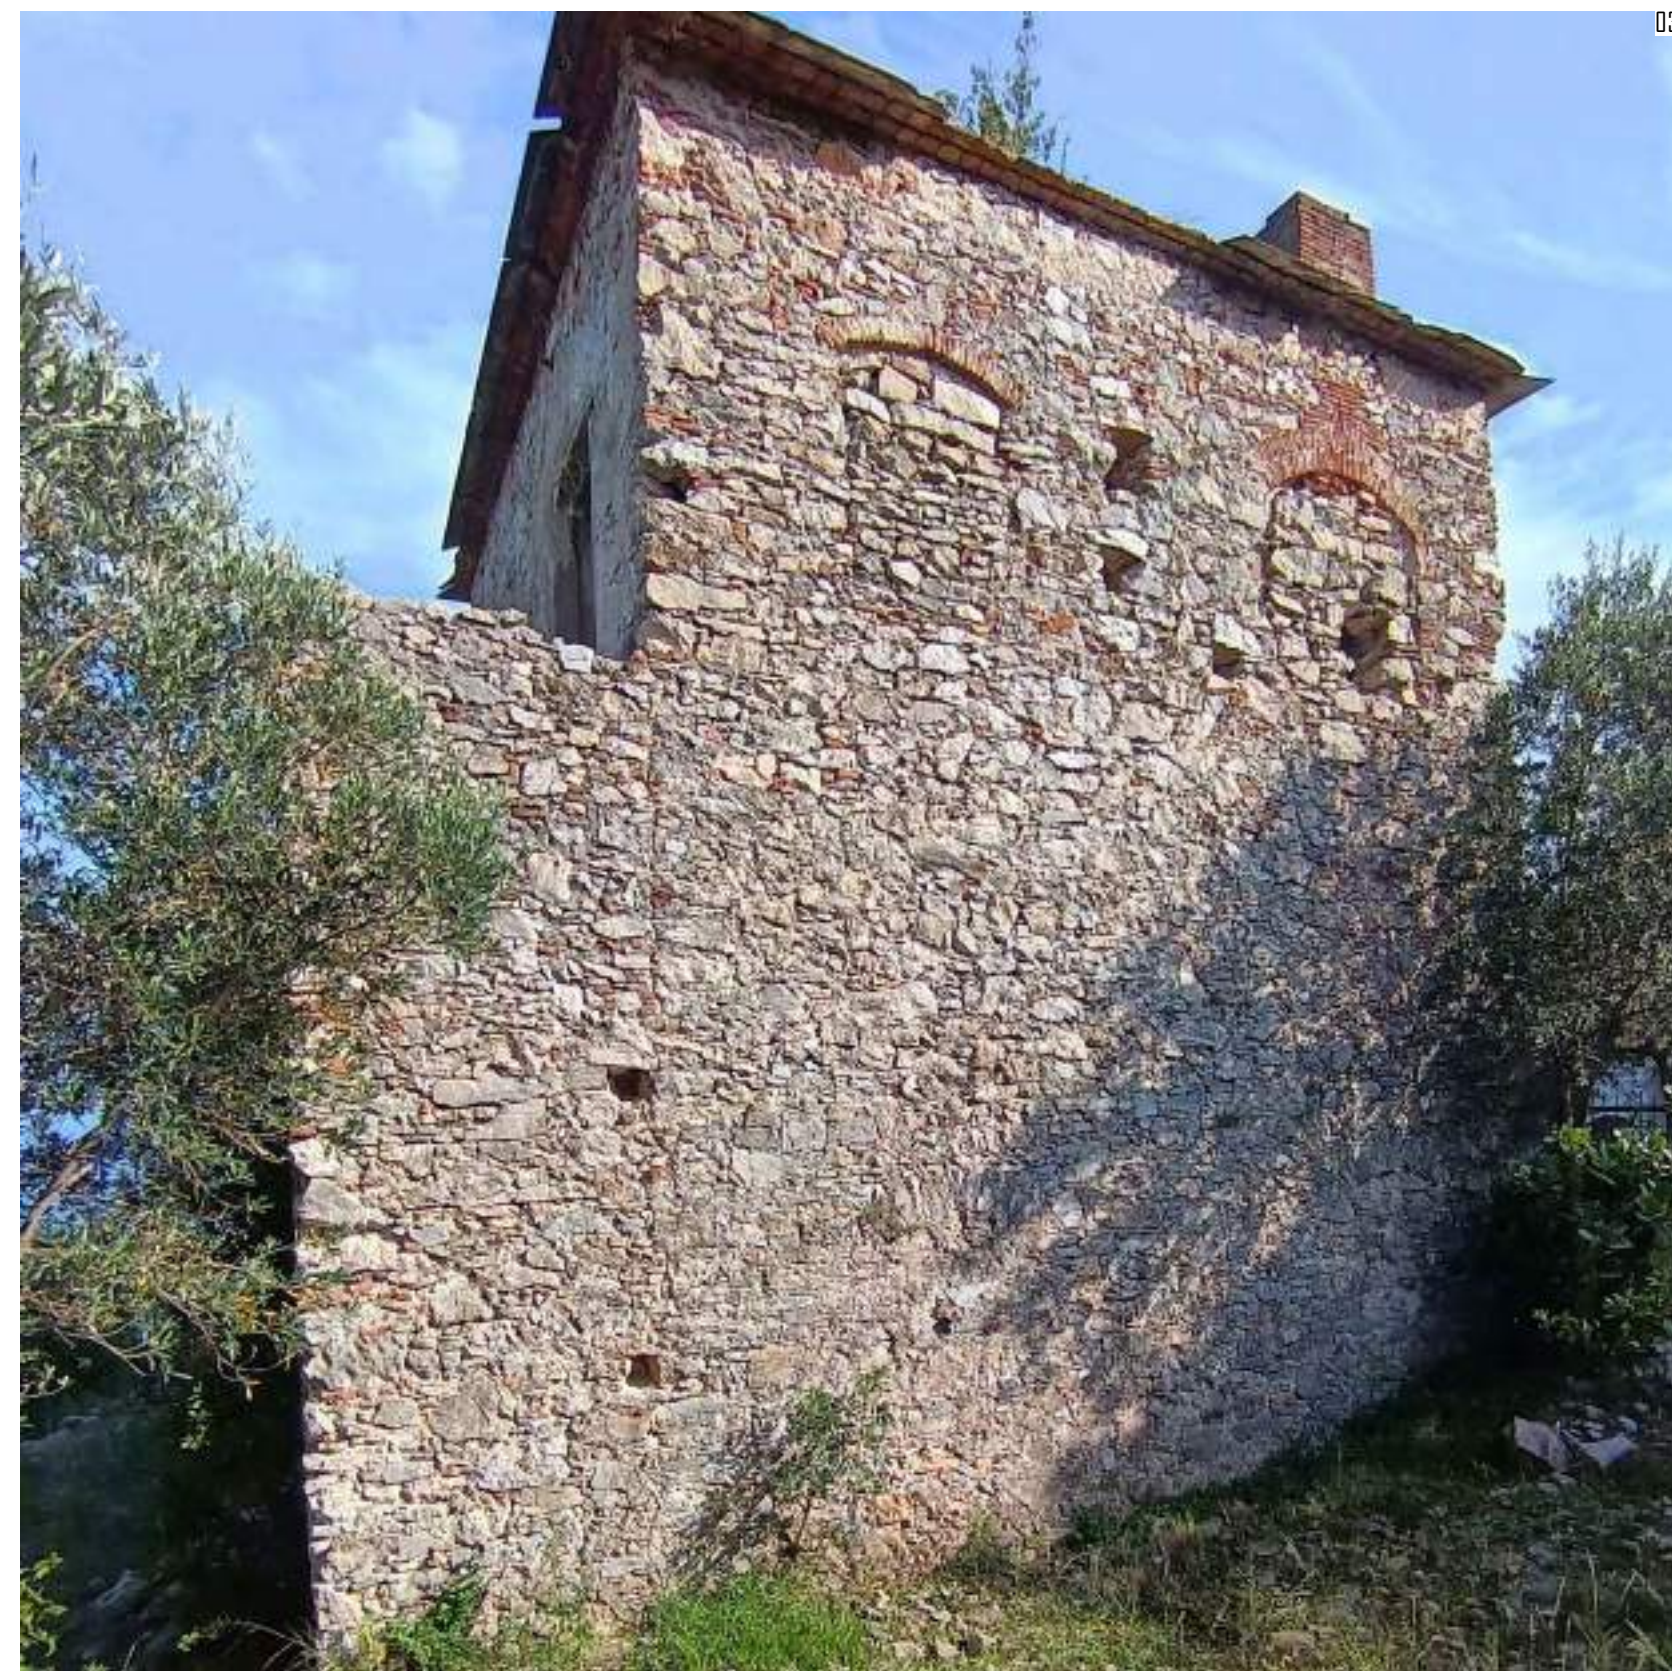
Questa porzione di muratura appare, dall'esterno, non ammorsata alla scatola muraria principale. La discontinuità è evidenziata da una fessurazione verticale che interessa quasi interamente l'interfaccia tra le due parti.

03: Acquisizione fotografica del lato nord del manufatto con vista sulla crepa nel giunto della scatola muraria

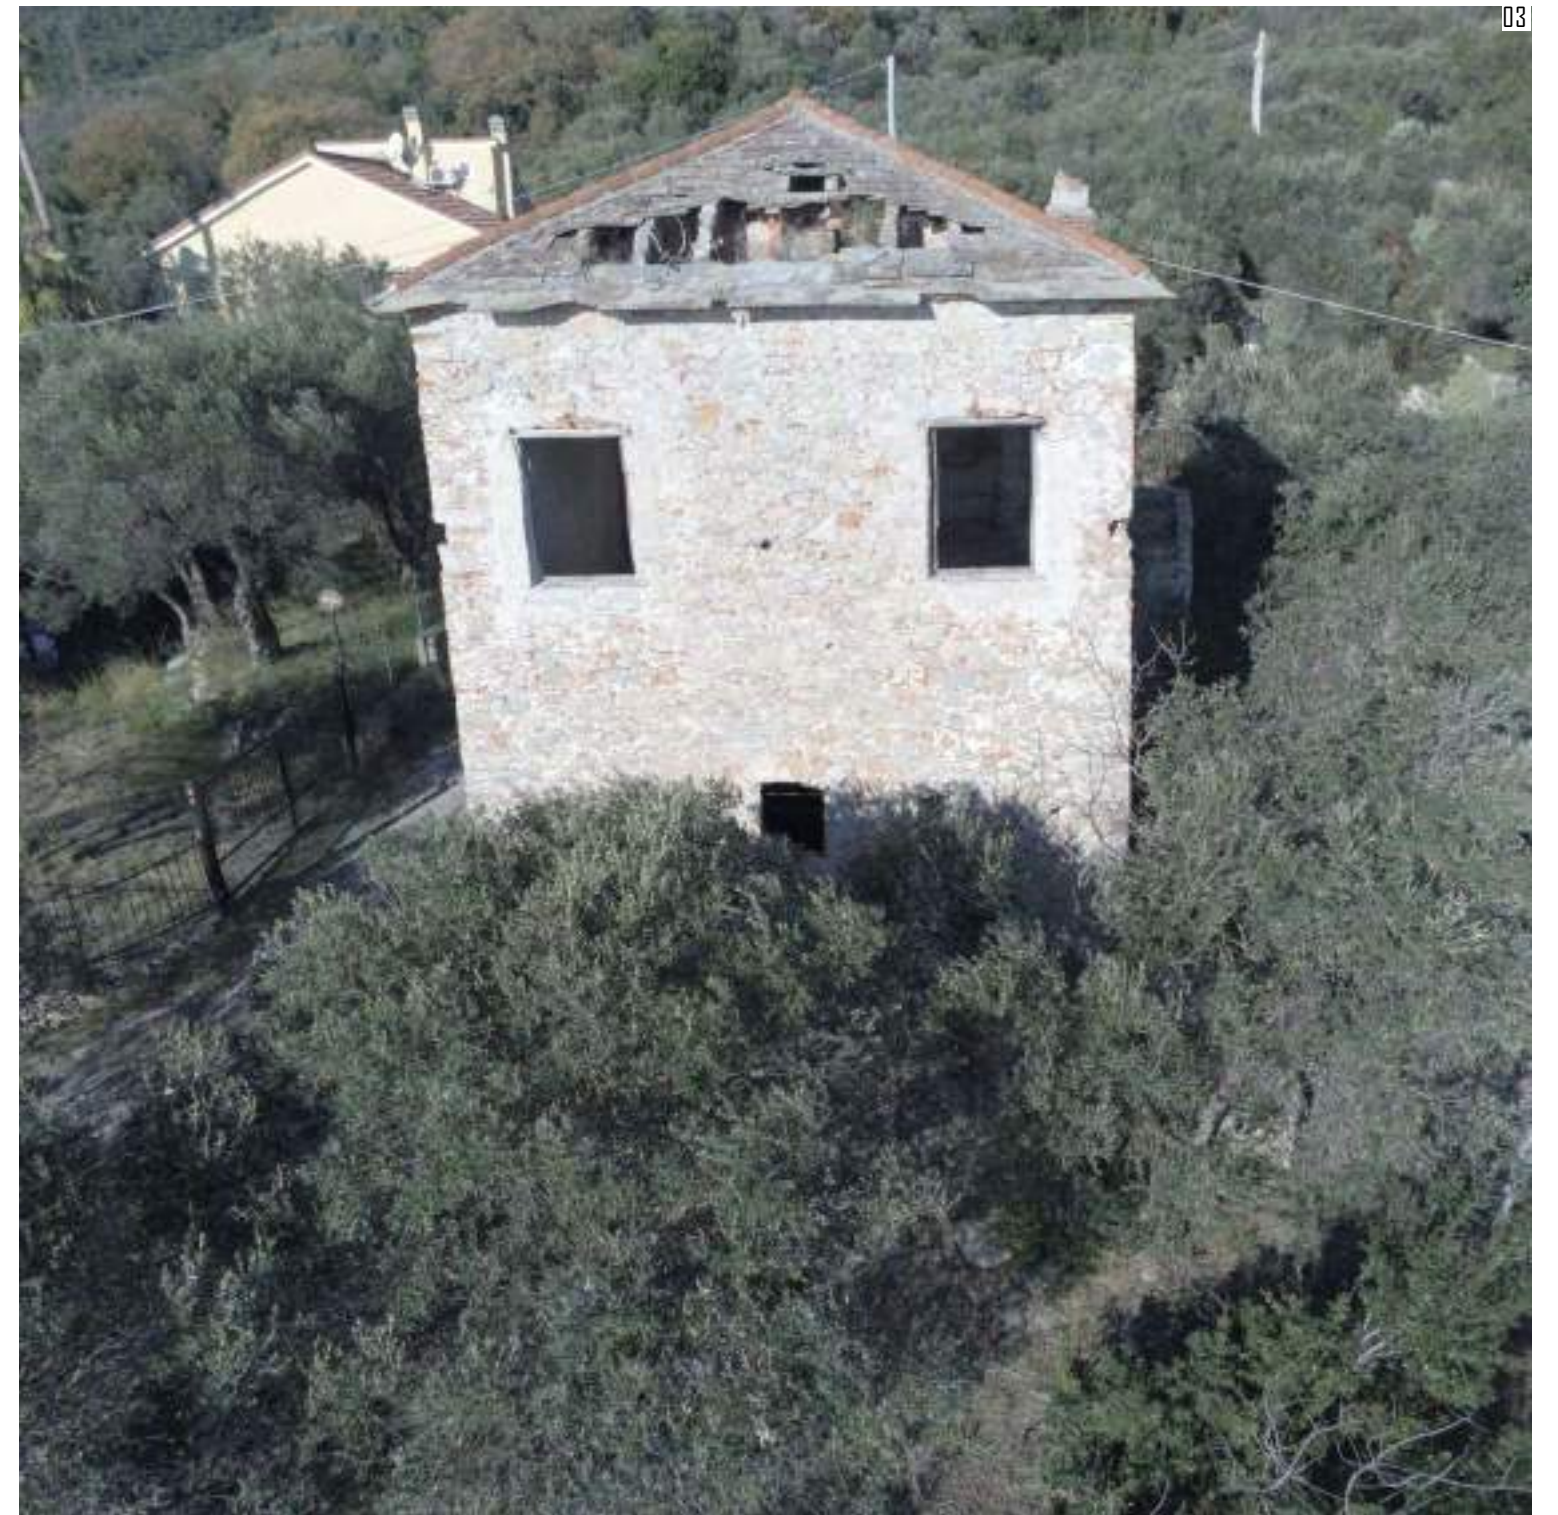
03: Fotografia aerea del lato sud, si può notare la fitta vegetazione che lo occulta

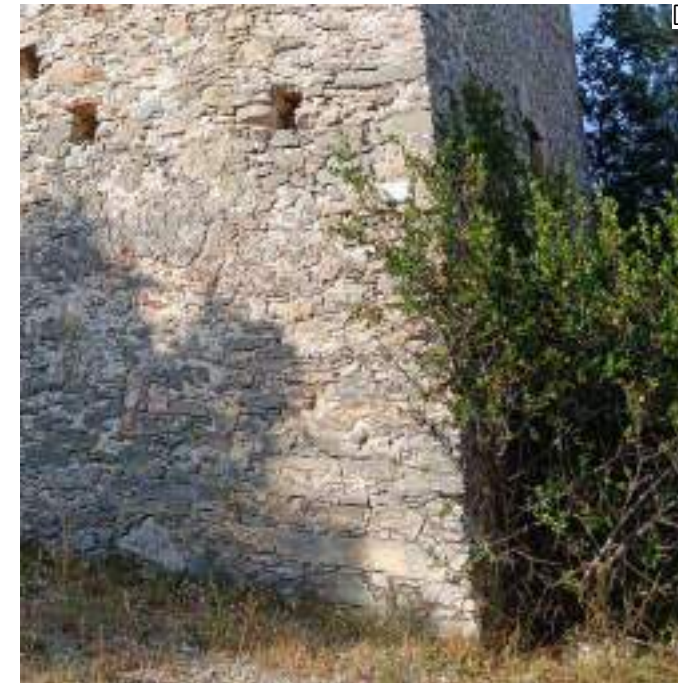
01: Vegetazione infestante nell'angolo sud-ovest

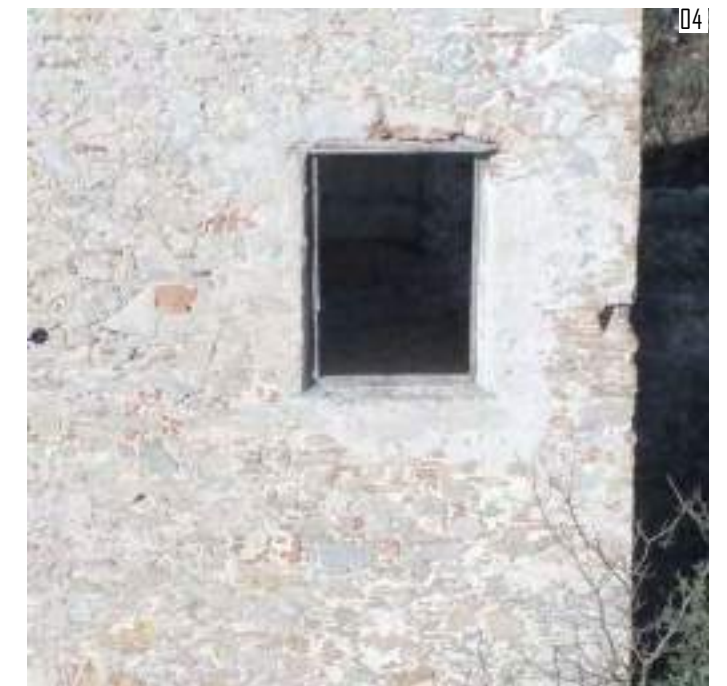
La muratura presenta diffuse mancanze di conci di pietra su tutti i prospetti, attribuibili al degrado della malta di allettamento, soggetta a fenomeni di decoesione e alterazione dovuti all'esposizione agli agenti atmosferici. Tali fenomeni risultano particolarmente evidenti nella porzione muraria che sosteneva la scala, dove la malta appare più friabile.

04: Mancanze degli elementi lapidei sparsi sulle facciate e distacchi tra telai e parete

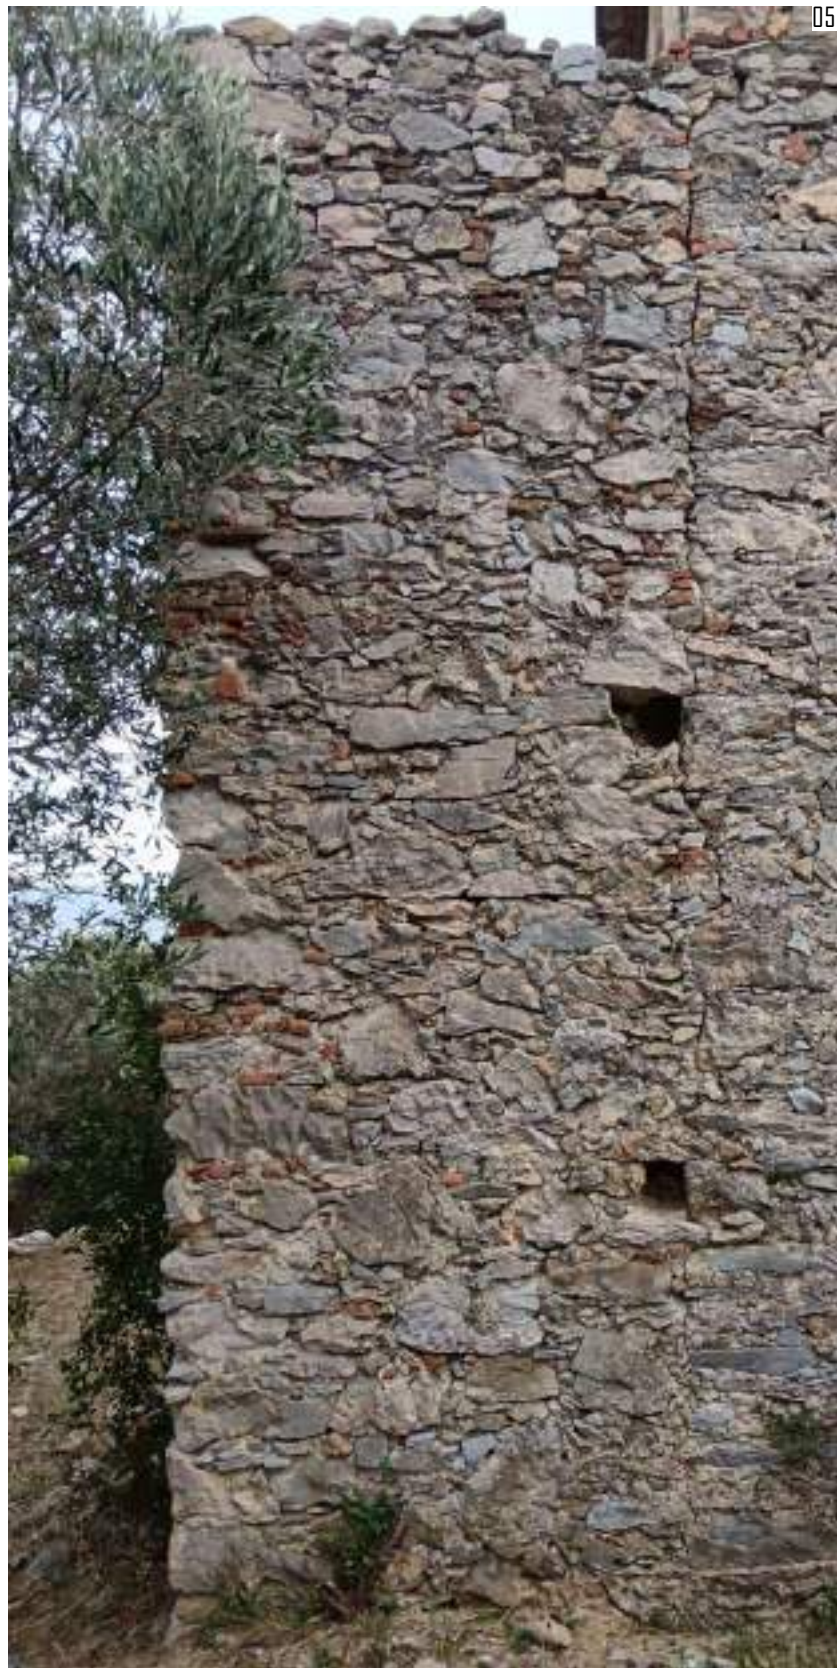
Una discontinuità significativa è localizzata nel punto di connessione tra la muratura principale e la porzione che sosteneva la scala, realizzata senza adeguata ammorsatura. La fessura si sviluppa lungo tutta l'altezza dell'elemento e rappresenta una criticità strutturale, potenzialmente associata a fenomeni di instabilità o rotazione della porzione.

05: Porzione muraria con fessura corrente da terra a cima

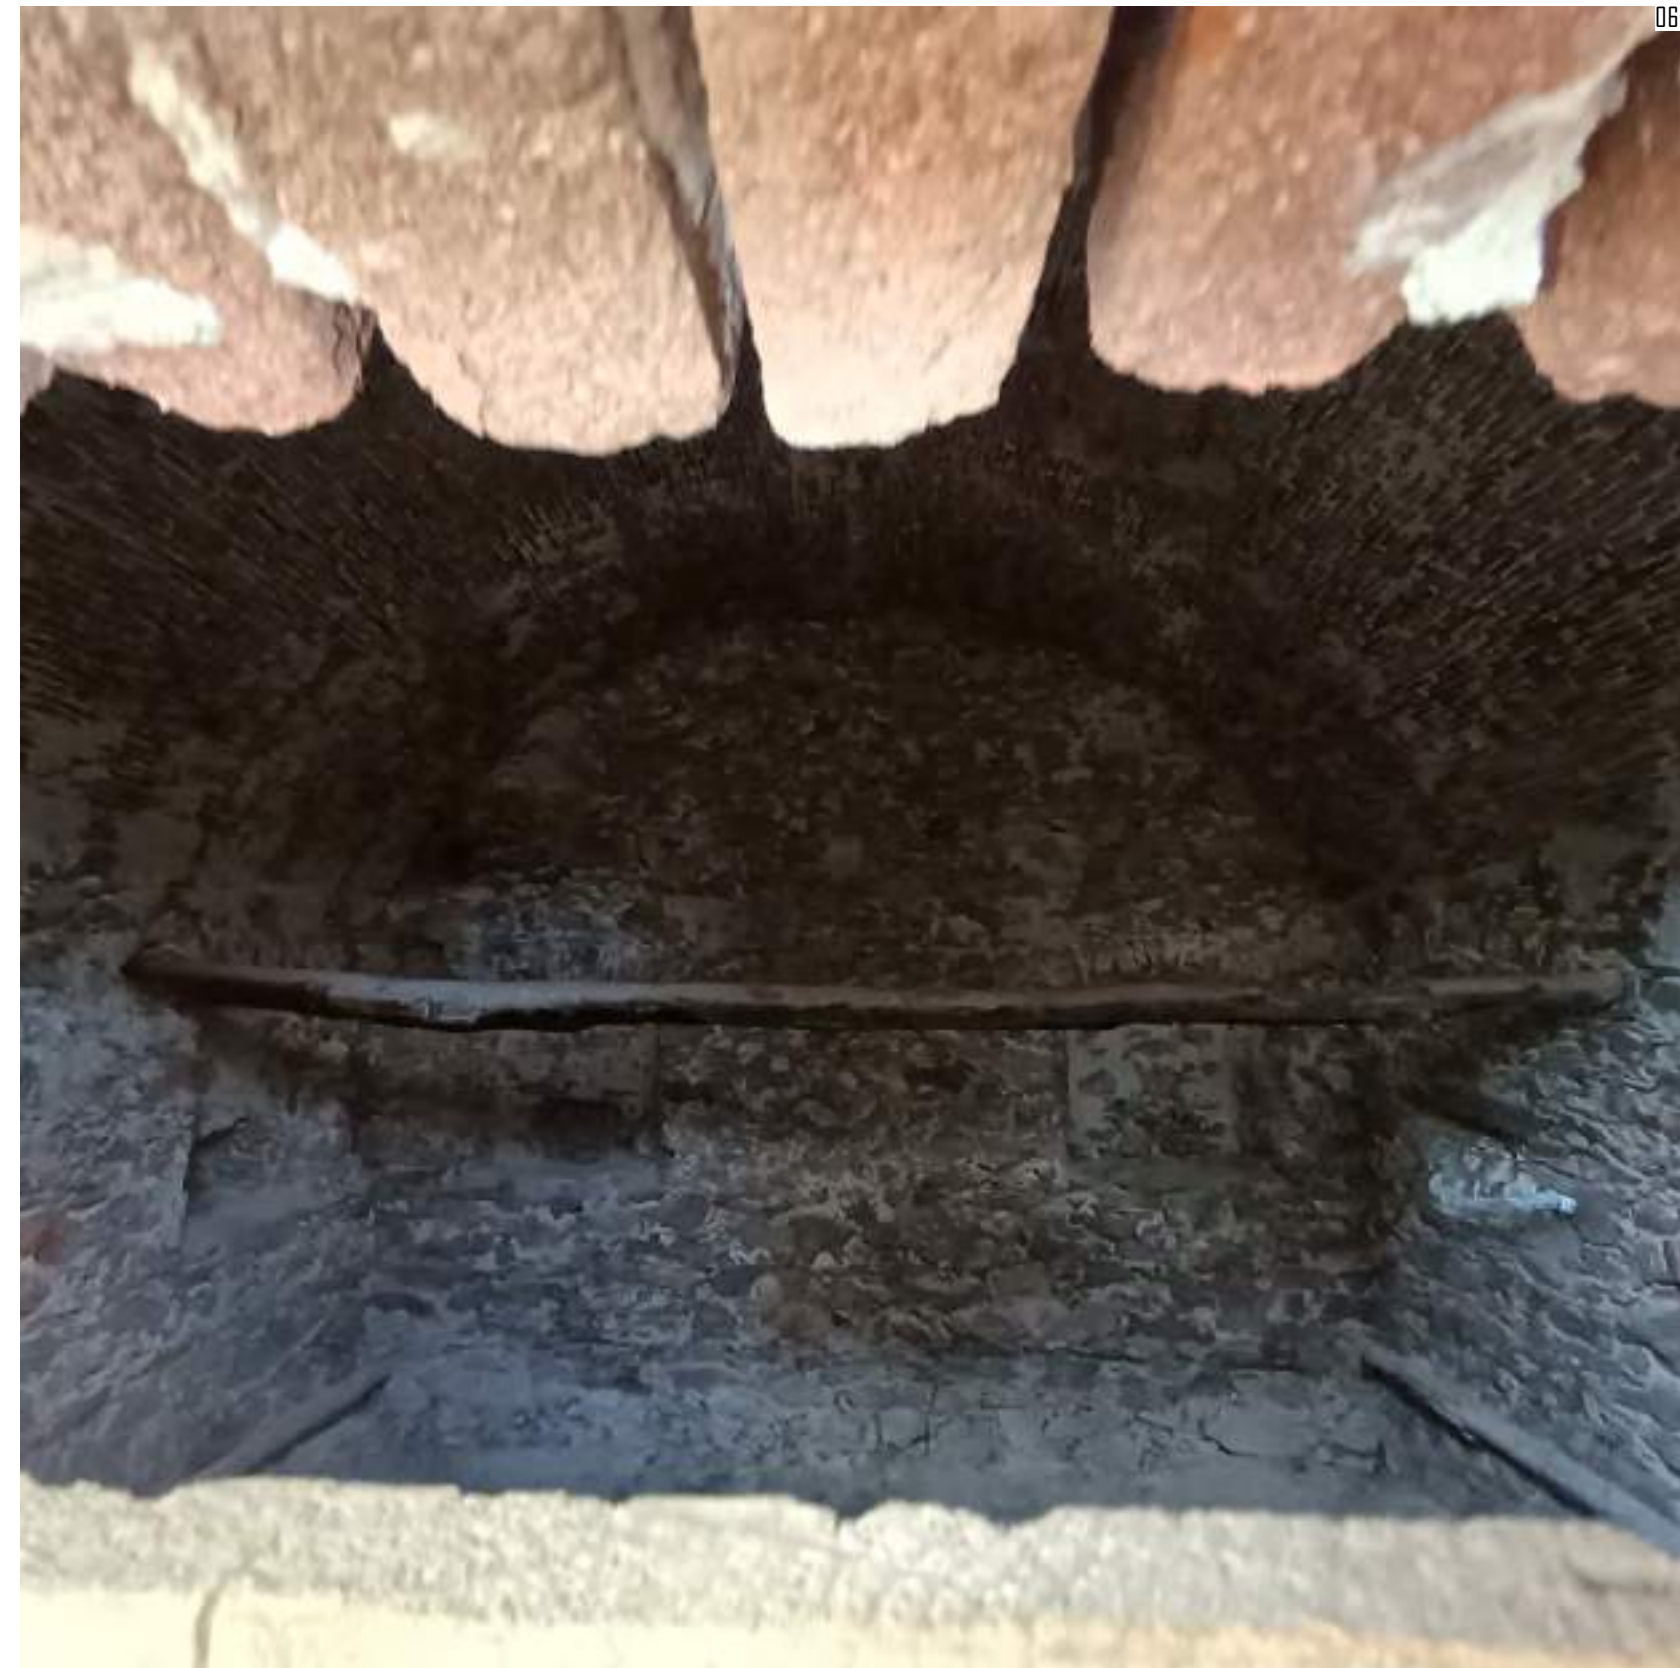
Sempre al piano terra è visibile una trave lignea, oggi in stato avanzato di degrado, appartenente al sistema del soppalco scomparso. Parti di alcuni elementi dell'orditura secondaria sono ancora presenti nelle rispettive sedi. Sono inoltre visibili staffe metalliche ossidate inserite nella muratura a circa 50 cm dal suolo.

06: Trave marcescente e disgregazione della malta tra gli elementi

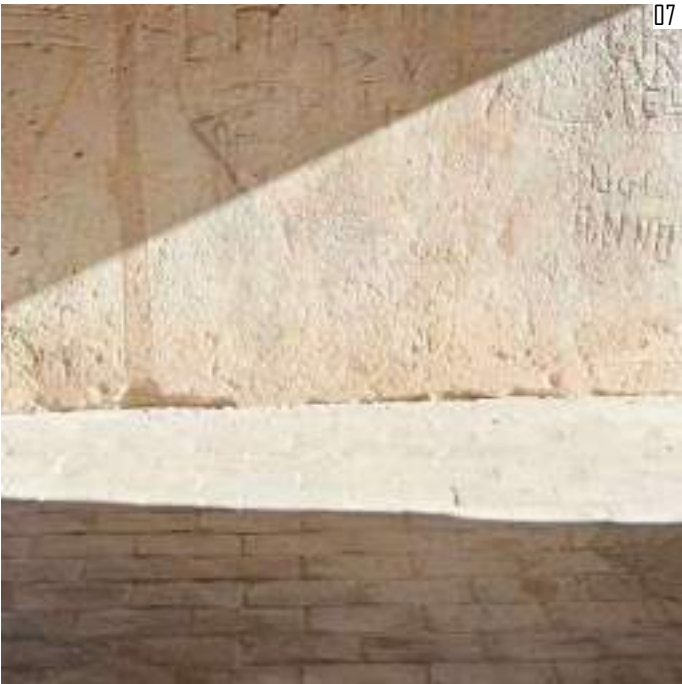
07: Porzione lacunosa dell'intonaco dove incontra il pavimento

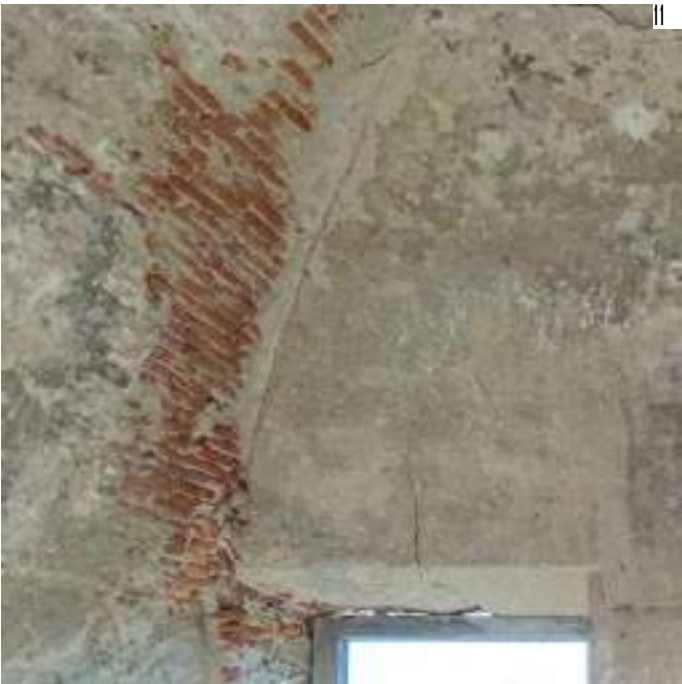
La volta non presenta un quadro fessurativo significativo: le poche lesioni rilevate sembrano limitate allo strato di intonaco, senza interessare la struttura in laterizio. Tale ipotesi, non verificata direttamente per motivi di sicurezza, è supportata dalle condizioni relativamente integre della copertura in corrispondenza degli spigoli della costruzione.

11: Fessurazione all'angolo della volta a padiglione

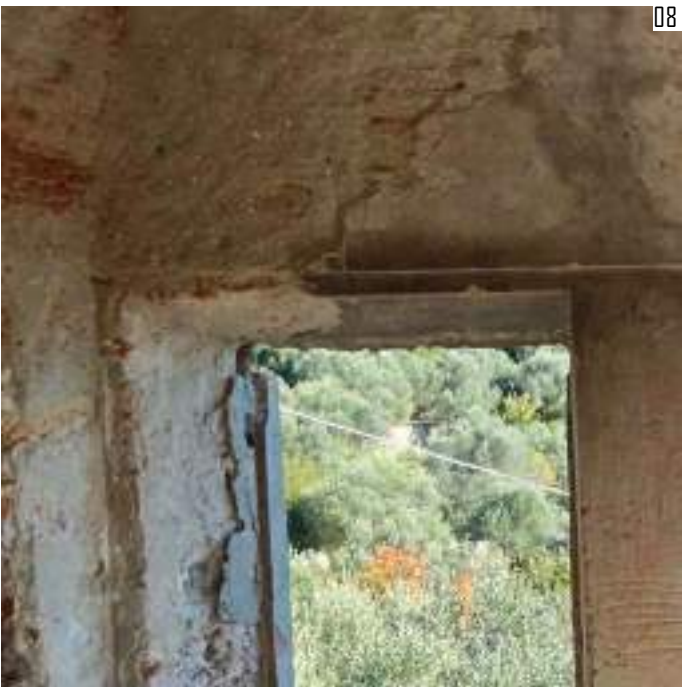
08: Porzione muraria distaccata in presenza della malta cementizia
