**Corso di Laurea Magistrale in Metodologie per la
Conservazione e il Restauro dei Beni Culturali (LM-11)**

***Analisi stratigrafiche e composizionali degli intonaci della
Basilica di Nostra Signora della Rosa (Santa Margherita
Ligure) ai fini del restauro della facciata principale***

Candidato: Mariaserena Matilde Piva

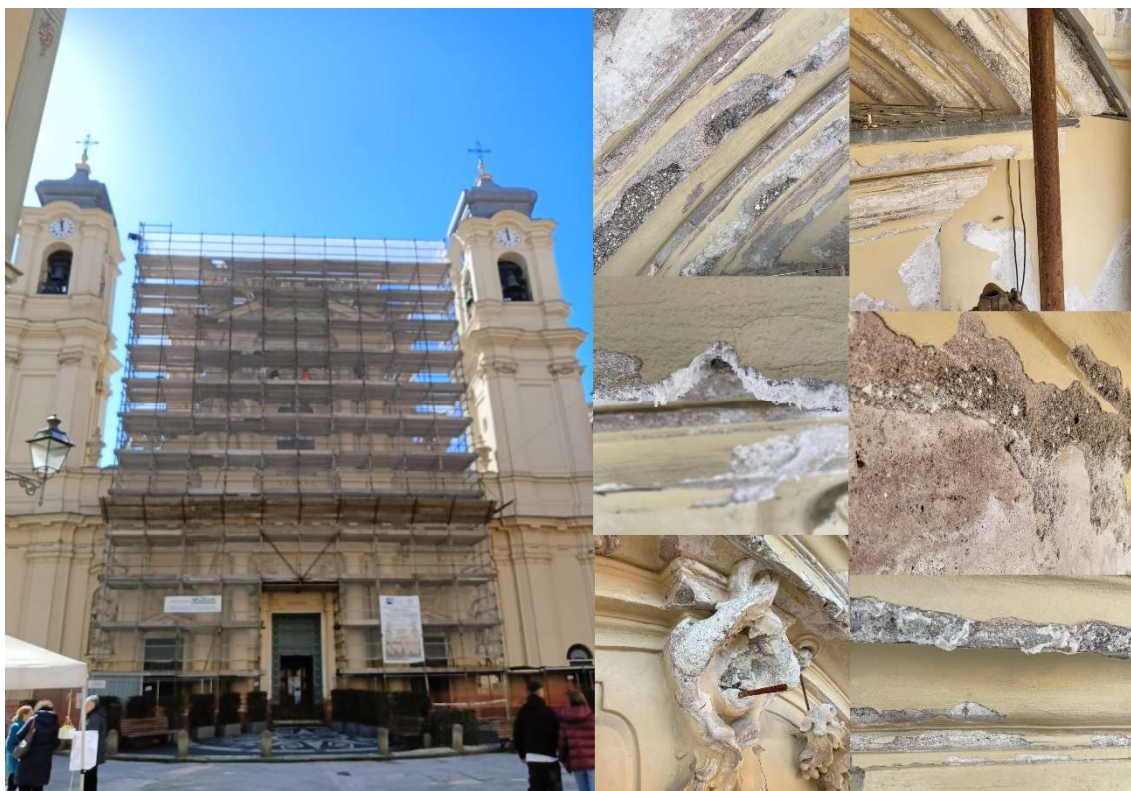
Fig.1.1. Elaborazione di fotografie realizzate dalla restauratrice Dott.ssa Eleonora Parravicini e durante i rilevamenti di cantiere. Sono in evidenza i distacchi parziali e totali di colore, finiture, elementi decorativi. Sono inoltre visibili gli effetti della cristallizzazione salina.

I dati ottenuti hanno anche permesso di identificare le principali posizioni stratigrafiche di degrado del prospetto principale che si manifestano con distacchi parziali o totali che interessano non solo gli strati di colore ma anche le finiture e talvolta gli strati di arriccio.

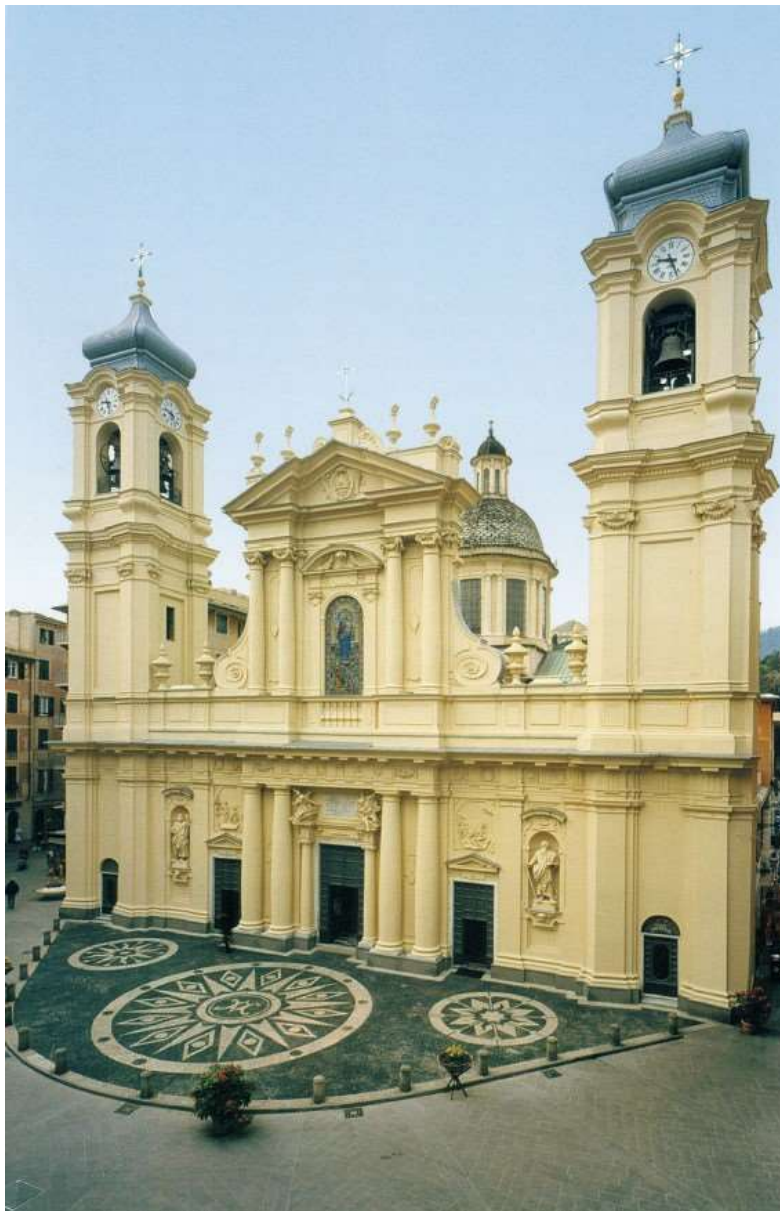
Fig.2.1.1. La Basilica di Nostra Signora della Rosa nel 2002, dopo il restauro effettuato dalla Borini Costruzioni e dallo Studio Tecnico Stella-Franzese e Associati di Genova (FRANZESE 2002).

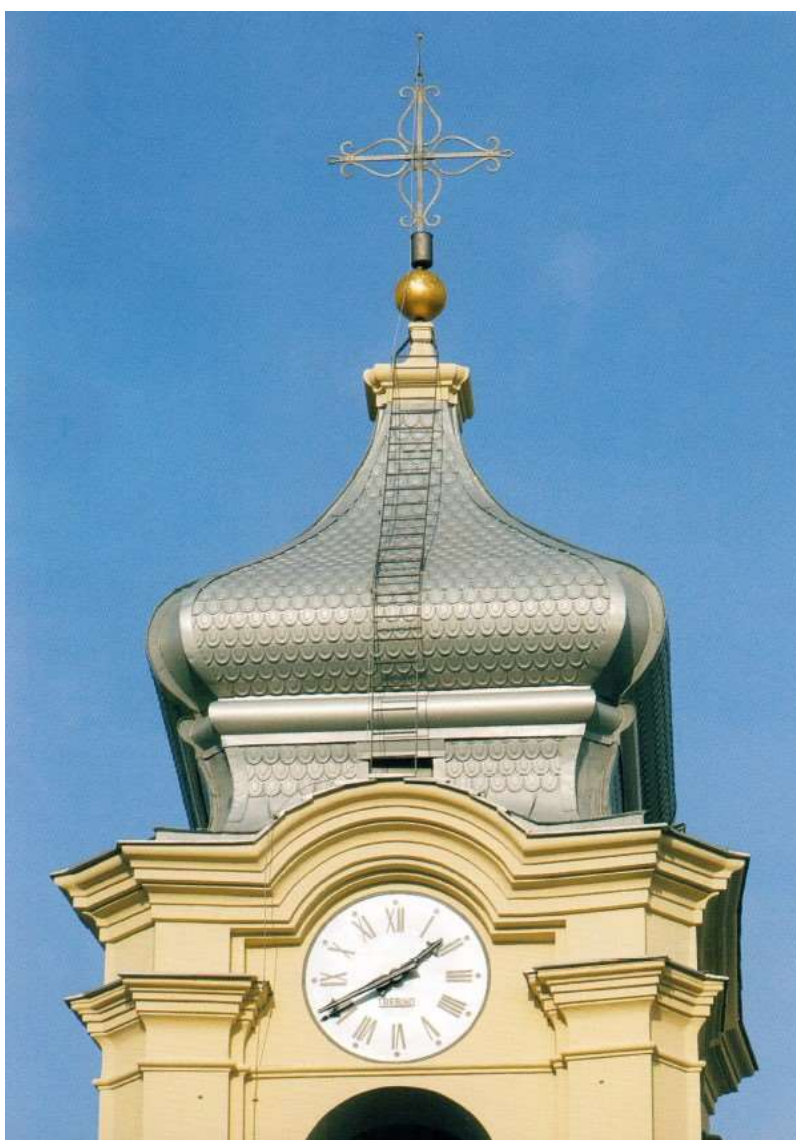
Fig.2.2.1. Torre campanaria dopo il restauro effettuato dalla Società Borini Costruzioni e dallo Studio Tecnico Stella-Franzese e Associati. Si evidenzia la copertura in Rheinzink. (BORINI, 2002).

Rivestimento superfici piane	Primo	Rivestimento con lastre fissate alla muratura con mastice	Rheinzink, mastice alta tenuta
Sostituzione sistema allontanamento volatili	Primo e secondo	Rimozione del sistema meccanico antivolatile e installazione di un sistema elettrostatico moderno, dotato di centralina indipendente

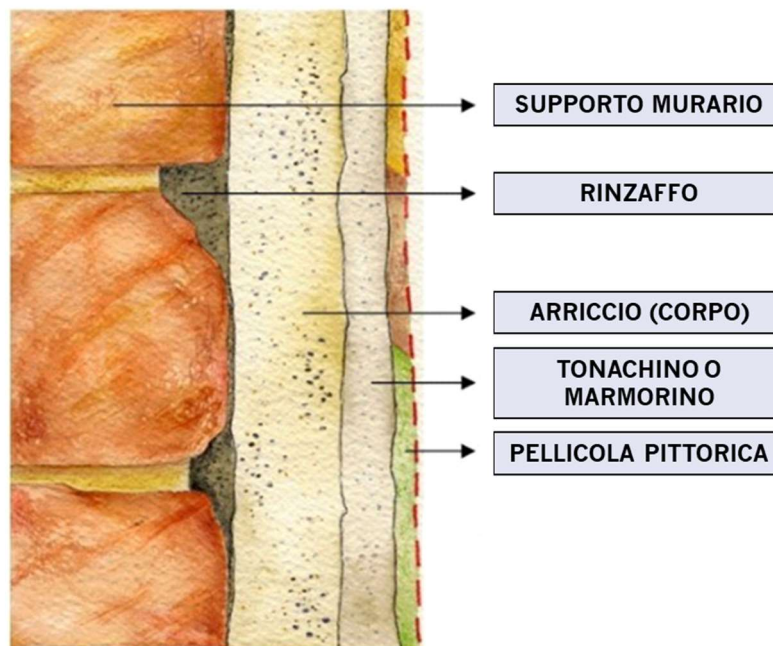
Fig. 3.4. Nella figura sono illustrati i diversi tipi di strati presenti in un intonaco, partendo dall'interno (supporto murario) all'esterno (pellicola pittorica). La pellicola pittorica può fare parte del sistema intonaco nel caso in cui sia incorporata nello strato di tonachino (affresco) oppure costituire un sistema di coloritura a sé stante.

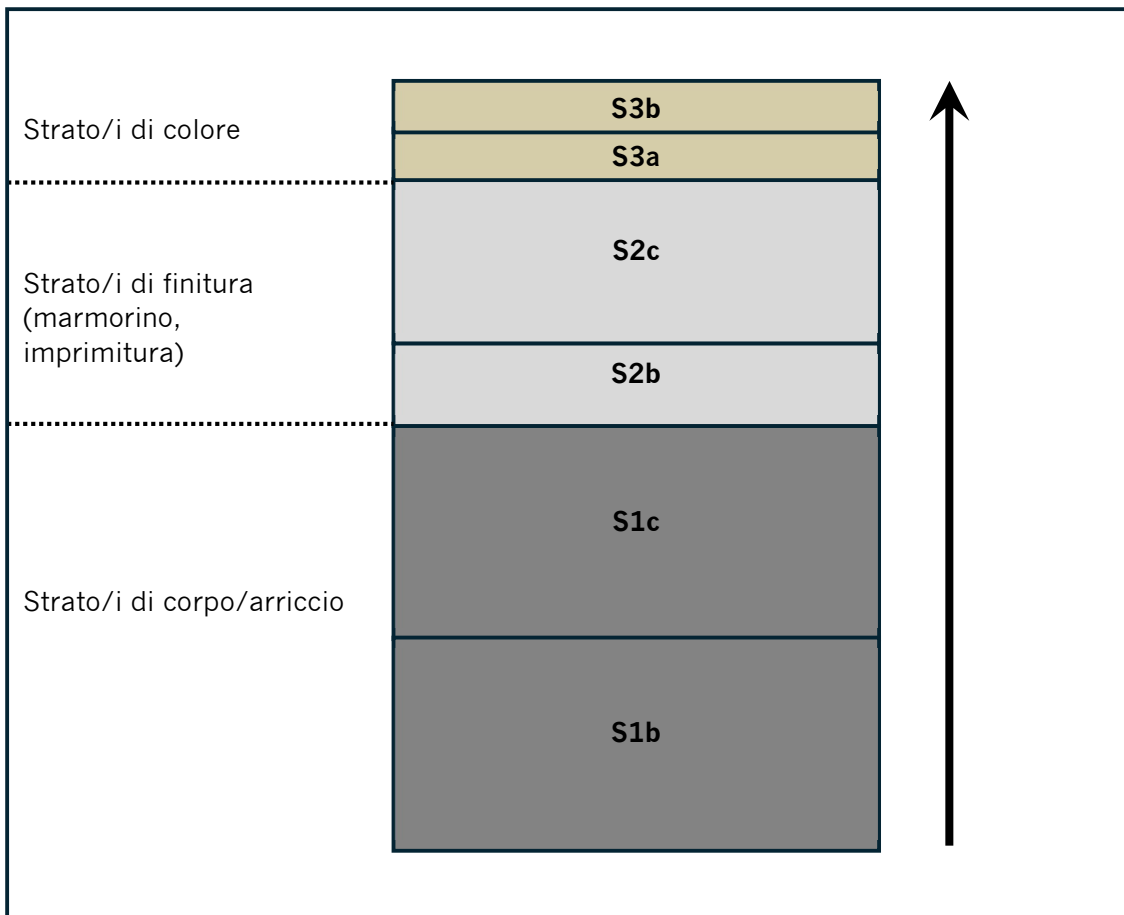
Fig. 4.2.1. Rappresentazione schematica del criterio di numerazione degli strati utilizzato (non in scala).

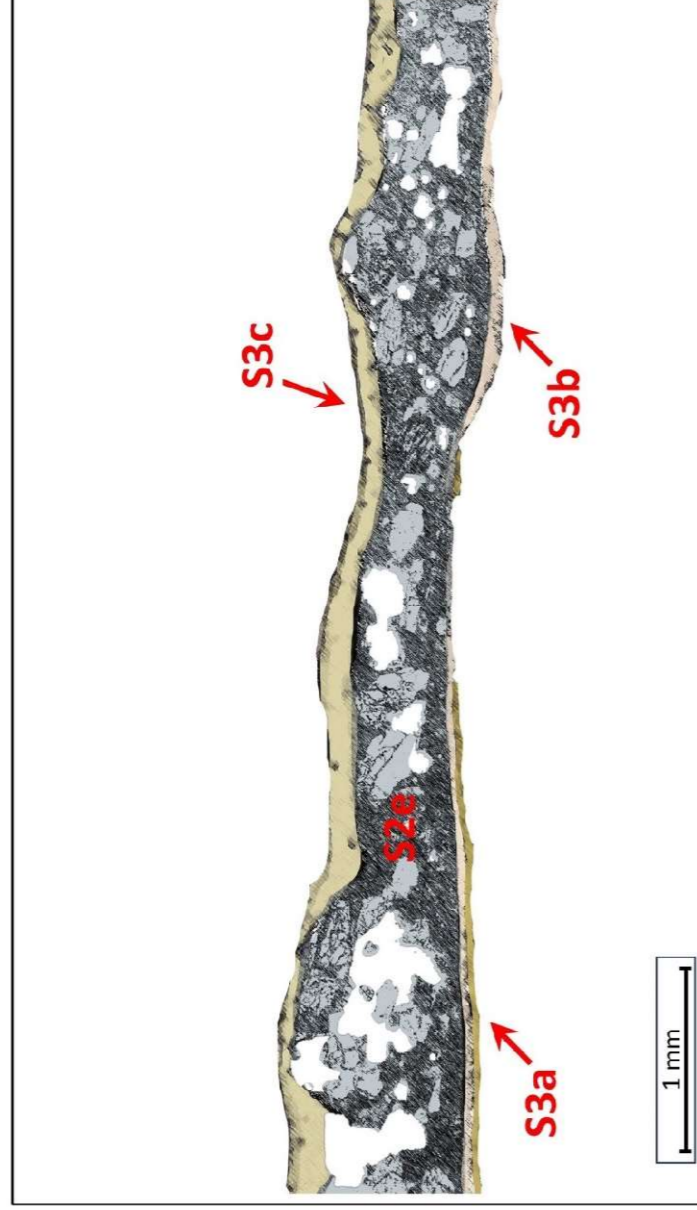
Fig. 6: rappresentazione schematica della stratigrafia del campione C1 basata sull'analisi di immagine di fotografie MOLP (non riportate) e sui risultati delle analisi composizionali. Per le caratteristiche dei singoli strati si veda la sezione 2 della presente scheda. S3: strati colore; S2: strato di finitura. Il colore degli strati o dei costituenti è stato scelto per meglio evidenziare le caratteristiche composizionali e stratigrafiche del campione e pertanto non corrisponde al colore reale.

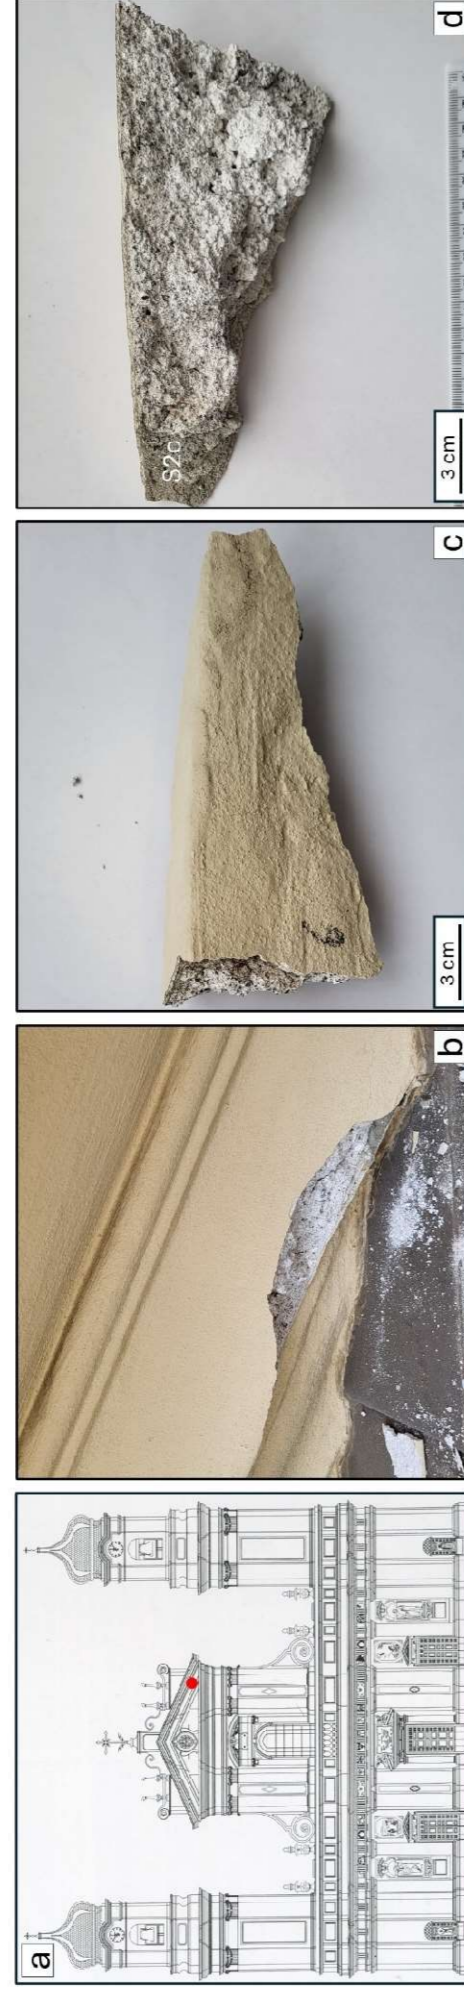
Fig. 1: a) posizione campione nel prospetto principale della Basilica; b) punto di prelievo del campione C6; c) campione C6 (vista dall'alto); d) campione C6 (vista dal basso).

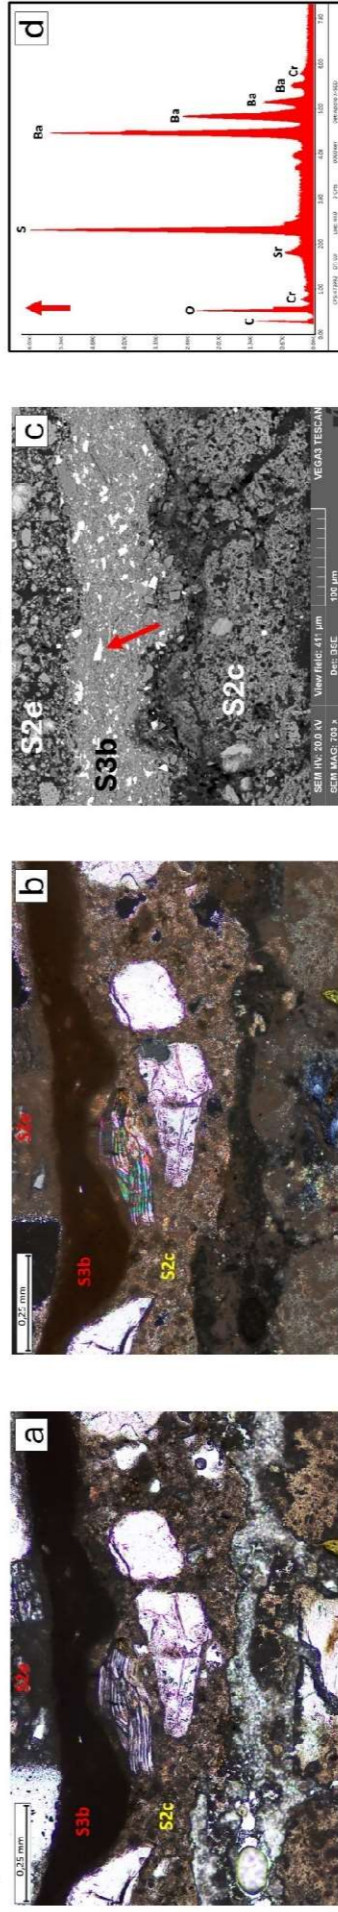
Fig. 5: **a)** contatto tra lo strato di colore S3b e gli strati di finitura S2e e S2c (MOLP, PPL); **b)** stessa inquadratura di Fig. 5a (MOLP, XPL); **c)** particolare degli strati di finitura S2e, S2c e dello strato di colore S3b nella zona in cui sono state effettuate le analisi chimiche dei costituenti: freccia rossa: carica granulare di solfato di Ba (spettro in Fig.5d); **d)** spettro EDS relativo al punto analisi indicato con la freccia rossa in Fig. 5c.

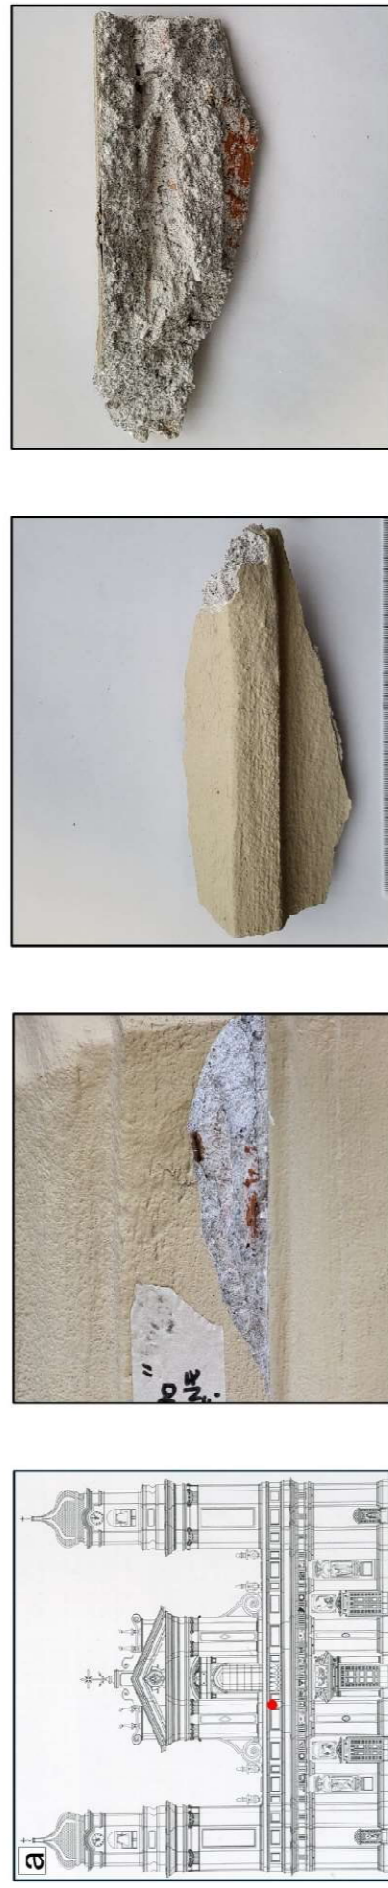
Fig. 1: a) posizione campione nel prospetto principale della Basilica; b) punto di prelievo del campione 7; c) campione C7 (vista dall'alto); d) campione C7 (vista dal basso).

CAMPIONE C7. Facciata (N-NE), tra primo e secondo ordine, lato Est, cornice superiore del fregio. Il campione C7 (Fig. 1a-1d) presenta quattro strati distinti, comprendenti 2 strati di colore (S3c, S3b) e 2 strati di finitura (S2e, strato non attribuibile).

Lo strato S3c è uno strato di colore di spessore variabile tra 0,03 e 0,2 mm. Lo strato, di colore giallo chiaro (Munsell 2.5 Y 8/3) sul campione macroscopico (Fig. 1c), in MOLP si presenta traslucido (Fig. 2a). L'analisi SEM-EDS ha evidenziato una tessitura microgranulare composta da granuli di carbonato di calcio di dimensioni variabili tra 5 e 40 µm immersi in una matrice fine submicrometrica ad elevato contenuto di Si, entro la quale sono dispersi microgranuli di ossidi di Ti e in misura minore di Fe. L'analisi Raman (Fig. 2b-2c) ha permesso di riconoscere che le fasi individuate mediante SEM-EDS corrispondono a calcite (CaCO₃) e rutilo (TiO₂); non è stato possibile invece identificare la natura degli ossidi di ferro. La matrice submicrometrica risulta essere composta da resine silossaniche (Fig. 2b-2c). In base a questi risultati lo strato di colore S3c è costituito da una pittura silossanica a base di ossidi di Ti e Fe (pigmentanti) miscelati a una carica microgranulare di calcite. Questa evidenza lascia aperte due ipotesi ovvero che si tratti di una pittura silossanica alla calce oppure che la calcite sia stata utilizzata come inerte selezionato.

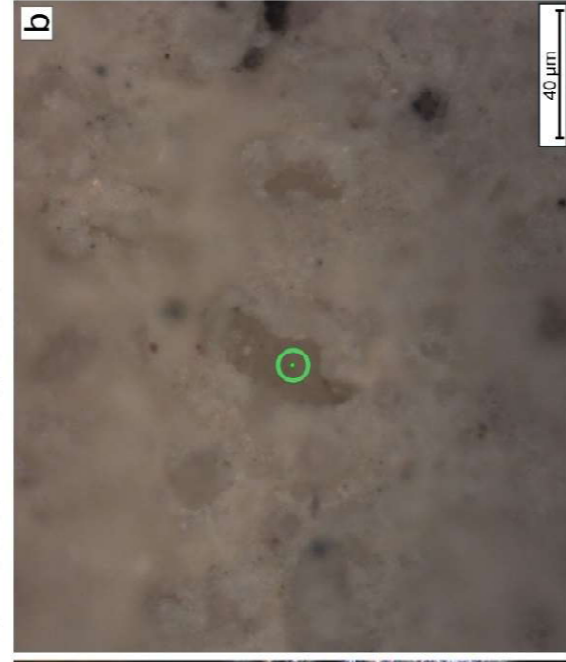
Fig. 2: a) Particolare degli strati S3c e S2e (MOLP, XPL; cerchio verde: punto analisi); b) particolare del punto di analisi Raman nello strato S3c (cerchio verde); analisi effettuata tramite sorgente laser 532 nm (20-30 mW), grating 2400 grooves/mm, tempo di acquisizione 40 secondi, 2 accumulazioni; c) spettro Raman del punto di analisi indicato in Fig. 2b; valori in blu: picchi relativi alle resine silossaniche (JAYES et al., 2003); valori in rosso: picchi relativi al rutilo (RRUFF); valori in nero: picchi relativi alla calcite (RRUFF).

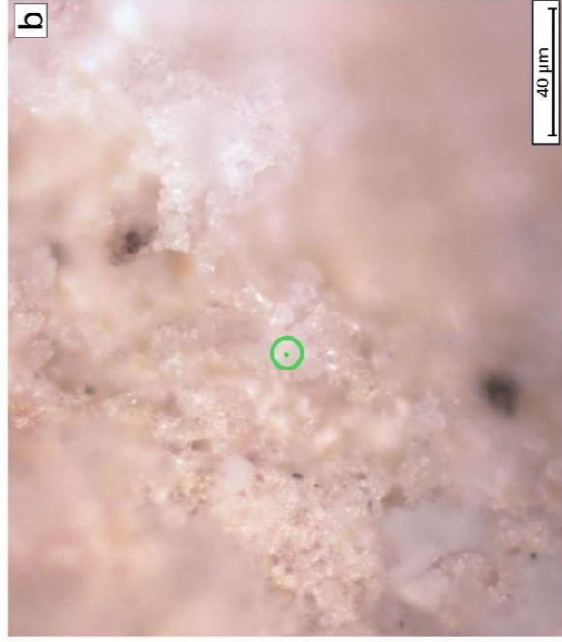
Fig. 3: a) Particolare degli strati S2e e S3b (MOLP, XPL; cerchio verde: punto analisi); b) particolare del punto di analisi Raman nello strato S3b (cerchio verde); analisi effettuata tramite sorgente laser 532 nm (6-7 mW), grating 2400 grooves/mm, tempo di acquisizione 15-40 secondi, 2 accumulazioni; c) spettro Raman del punto analisi indicato in Fig. 3b; valori in verde: picchi relativi al solfato (RRUFF); valori in nero: picchi relativi alla calcite (RRUFF); valori in rosso: picchi relativi al rutilo (RRUFF).

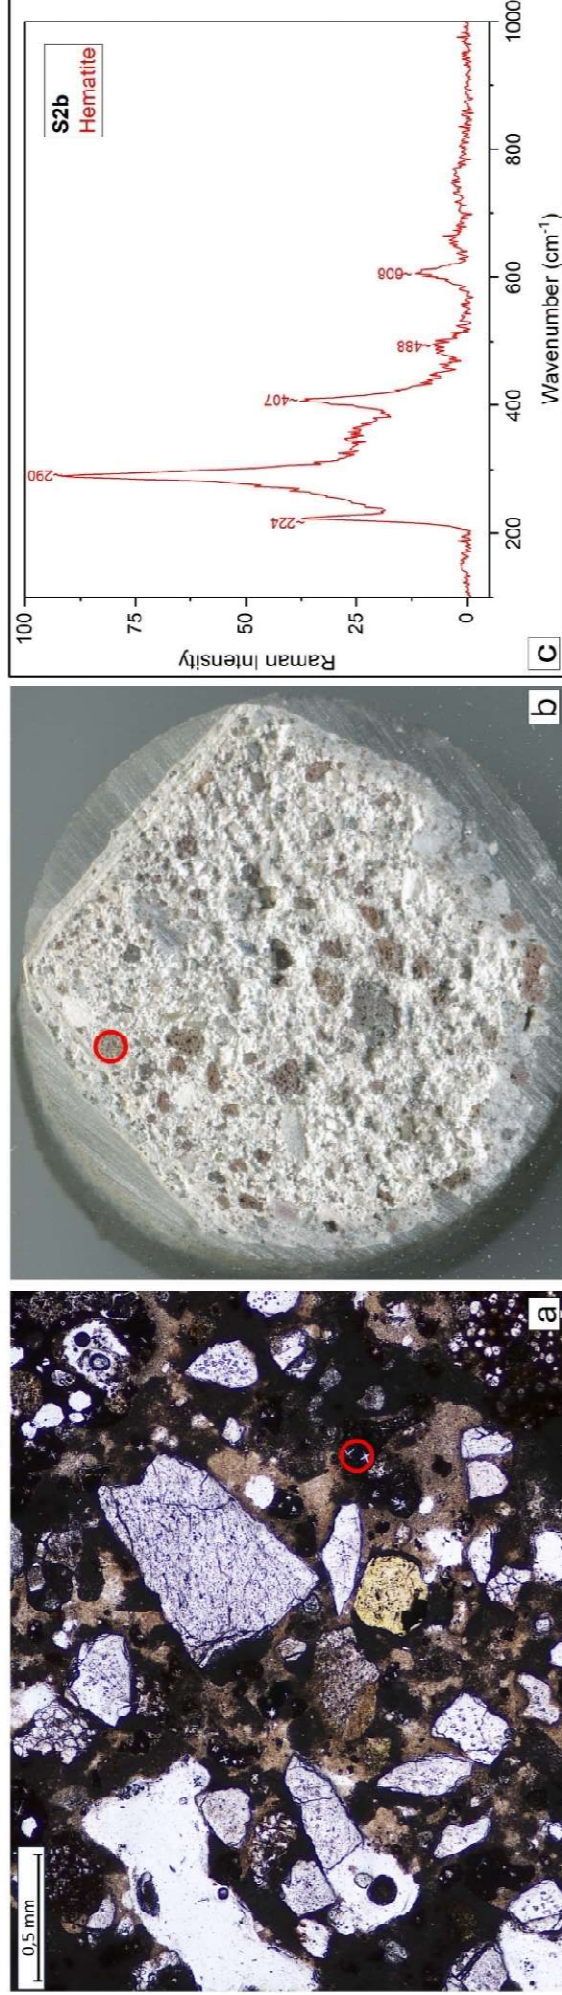
Fig. 4: a) Particolare dello strato (MOLP, XPL; cerchio rosso: punto analisi); b) particolare del punto di analisi Raman nello strato (cerchio rosso); analisi effettuata tramite diodo 785 nm (6-10 mW), grating 600 grooves/mm, tempo di acquisizione 20 secondi, 2 accumulazioni; c) spettro Raman del punto analisi indicato in Fig. 4b; valori in rosso: picchi relativi all'ematite (RRUFF).

A causa della perdita di materiale durante il sezionamento, non è stato possibile identificare lo strato sottostante a S3b, caratterizzato da una alta friabilità. Lo strato presenta caratteristiche e posizione stratigrafica compatibili con lo strato S2b. Si tratta di uno strato di finitura granulare (Fig. 4a) costituito da una matrice legante e da un aggregato costituito da: i) clasti angolosi di quarzo; ii) clasti da sub-angolosi a sub-arrotolati caratterizzati da porosità ciffusa e numerosi microcristalli scheletrici (materiali pozzolanici); iii) clasti angolosi e sub-angolosi di carbonati di calcio (calcite e dolomite). I materiali pozzolanici (presumibilmente pozzolana rossa), rossastri sul campione macroscopico, in MOLP risultano di colore rosso molto scuro (quasi opachi) ad eccezione delle porzioni porose e cristalline (Fig.4a). Non sono state effettuate analisi SEM-EDS per questo strato. L'analisi Raman rileva la presenza di Ematite nei clasti pozzolanici (Fig. 4b-4c).

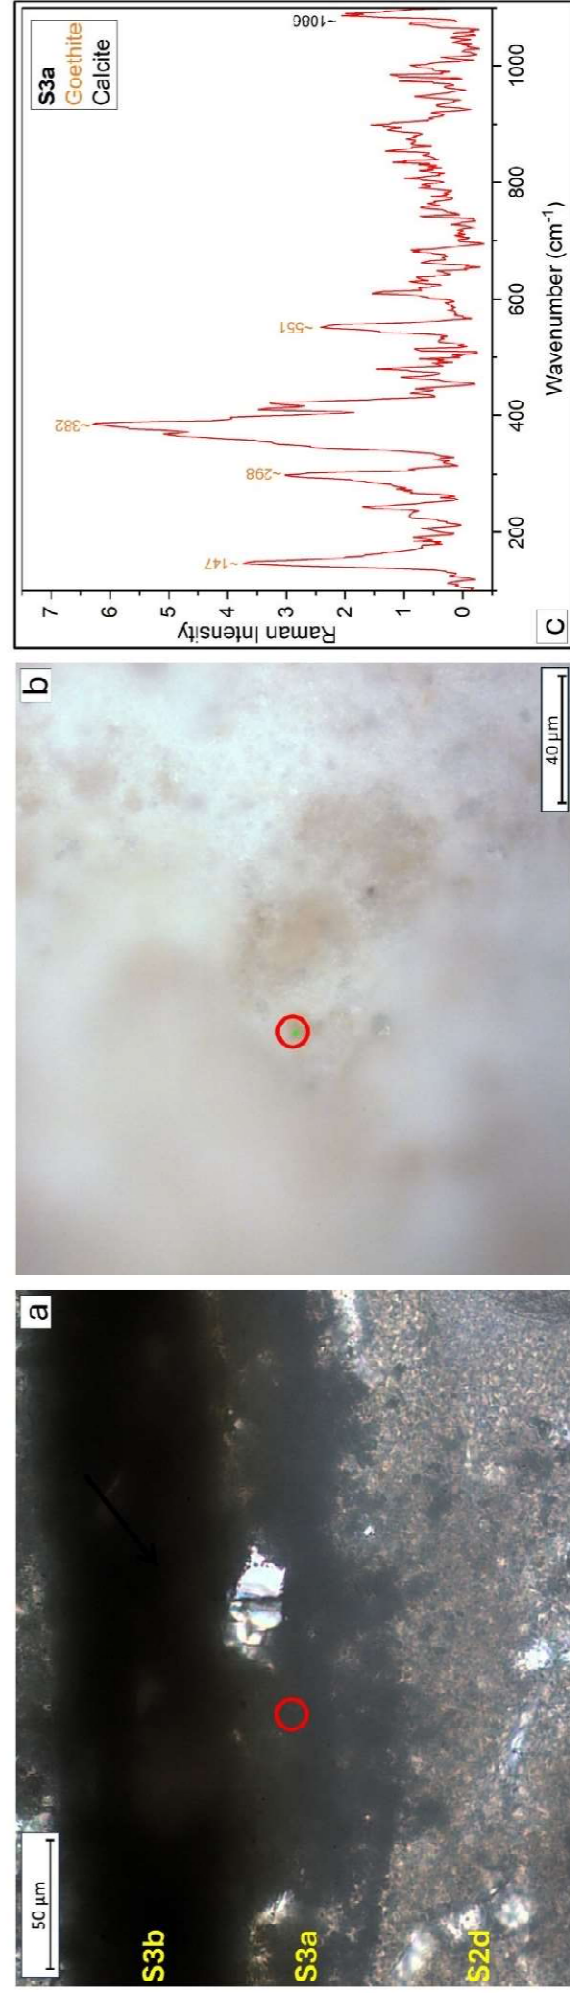
Fig. 6: a) particolare degli strati S3b, S3a, S2d (MOLP, XPL; cerchio rosso: punto analisi); b) particolare del punto di analisi Raman nello strato S3a (cerchio rosso); analisi effettuata tramite diodo 785 nm (13-21 mW), grating 600 grooves/mm, tempo di acquisizione 90 secondi, 6 accumulazioni; c) spettro Raman del punto di analisi indicato in Fig. 6b; valori in arancione: picchi relativi alla Goethite (RRUFF); valori in nero: picchi relativi alla calcite (RRUFF).

Lo strato S3a, è uno strato di colore presente in modo discontinuo; dove è conservato, presenta spessore variabile tra 0,01 e 0,05 mm. Lo strato, di colore giallo ocraceo (Munsell 2.5 Y 7/6) sul campione macroscopico, in MOLP si presenta opaco (Fig. 6a). L'analisi SEM-EDS ha evidenziato una tessitura coliforme. L'analisi SEM-EDS ha rilevato la presenza costante di elevati contenuti di carbonio e Ca e di concentrazioni variabili di Si, Mg, Al, Fe, Cr, S, Cl, Ti, Ba. L'analisi Raman ha permesso di riconoscere che le fasi identificate con SEM-EDS corrispondono a calcite e Goethite; non è stato possibile invece identificare la natura degli altri componenti. In base a queste evidenze analitiche è presumibile che si tratti di una pittura sintetica (non meglio caratterizzabile con le tecniche utilizzate) con pigmenti a base di Goethite e ossidi di Cr e una carica a base di calcite.
