Università di Genova

CORSO DI LAUREA MAGISTRALE IN SCIENZE GEOLOGICHE

*Analisi e inventario delle pericolosità naturali recenti e indagini sulla
percezione del rischio tra la popolazione del Comune di Genova*

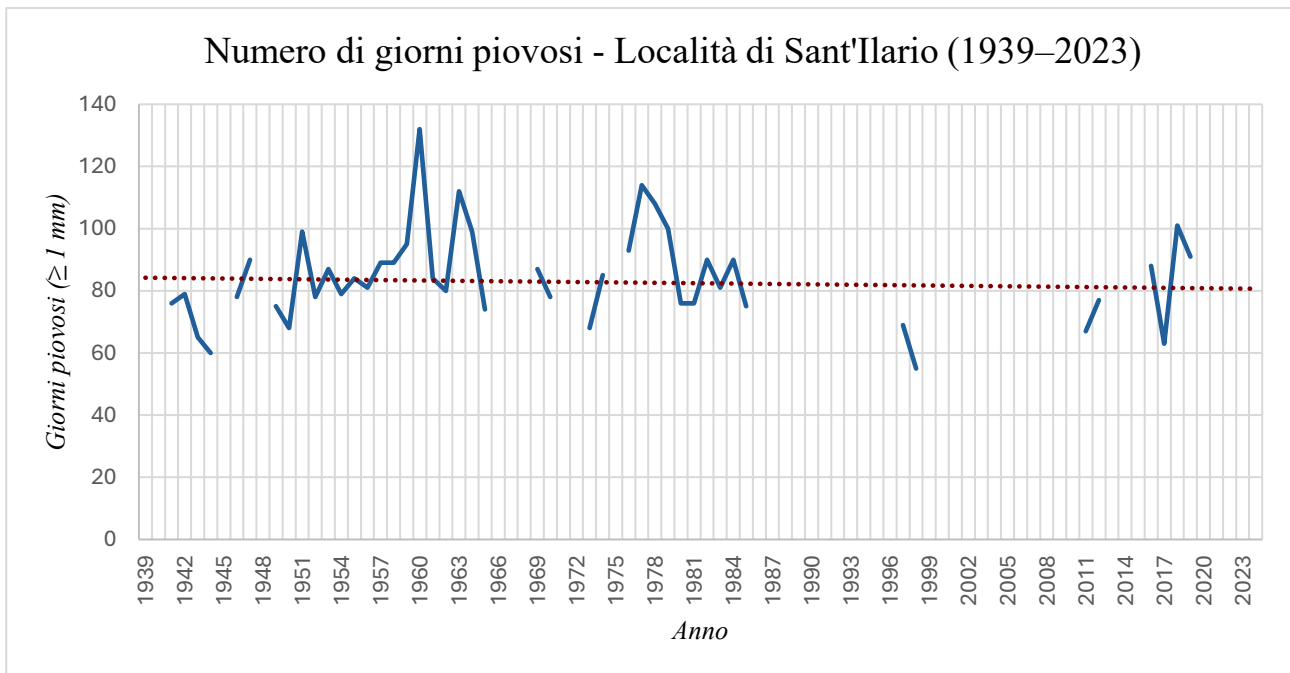
Figura 10: Andamento dei giorni piovosi alla stazione di Sant'Ilario dal 1939 al 2023 (Arpal).

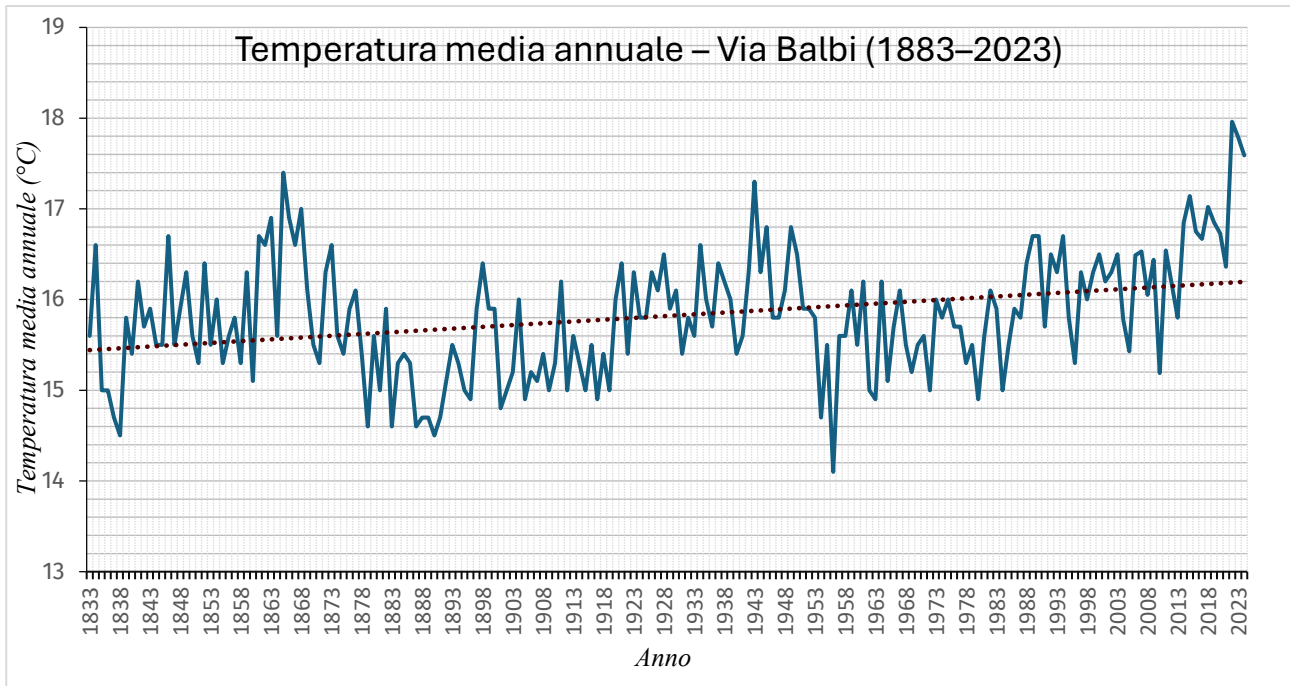
Figura 11: Temperatura media annuale dell'aria alla stazione di Via Balbi dal 1883 al 2023 (Arpal).

Relativamente alla temperatura media dell'aria è possibile osservare il grafico di **Figura 11**: prima degli anni '80 i periodi freddi e caldi si alternavano grossomodo ciclicamente; dopo il 1983 invece si assiste ad una escalation verso il caldo sempre più marcata, quasi drammatica negli ultimissimi anni. Un aumento della quantità di calore in atmosfera implica maggiori quantità di vapore acqueo e quindi un incremento dell'acqua precipitabile sottoforma di fenomeni estremi specialmente laddove l'orografia esalta questo tipo di situazioni. Questo fatto spiega almeno in parte le ragioni della discrepanza osservata nell'andamento delle precipitazioni annue cumulate e nei giorni piovosi per le stazioni di Fiorino e le stazioni dell'accoppiata Via Balbi/Sant'Ilario.

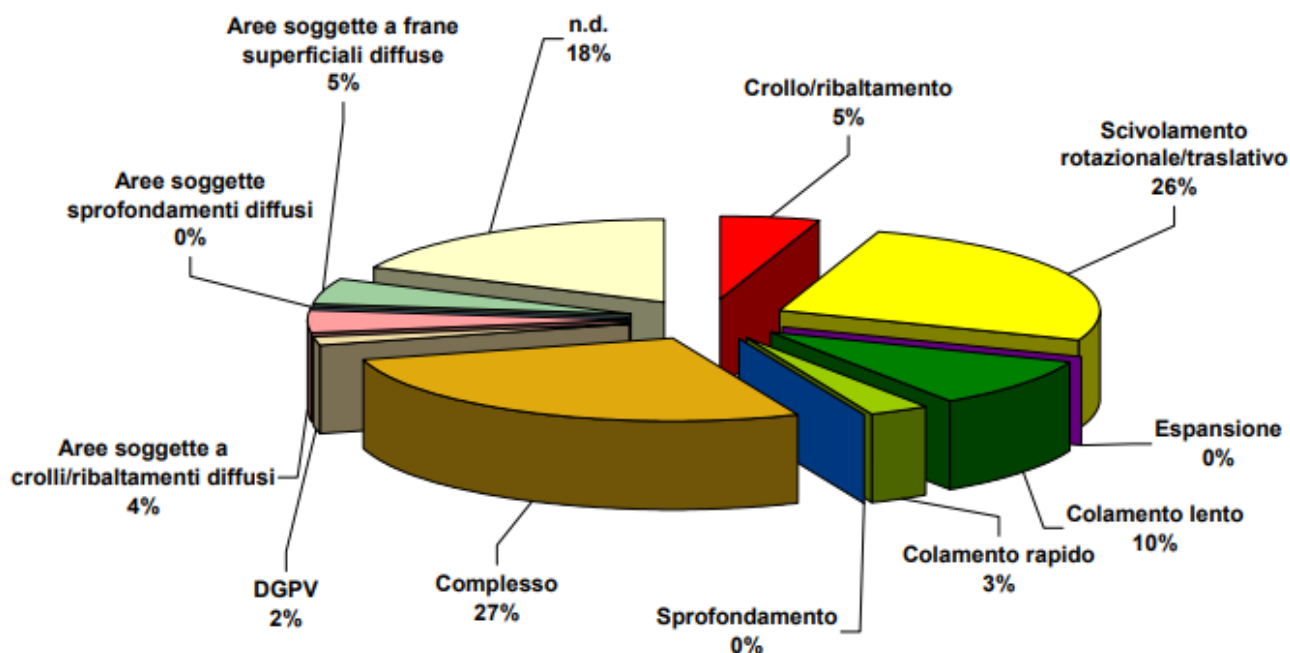
Figura 24: Percentuale delle frane suddivise per tipologia di movimento nel Comune di Genova (Gorziglia et al., 2006).

Le frane complesse, ovvero quelle risultanti dalla combinazione di due o più tipi di movimenti franosi, costituiscono la tipologia maggiormente rappresentata sul territorio regionale e comunale (**Figura 24**): le caratteristiche di questi dissesti sono estremamente variegata in base alla tipologia di substrato, alla potenza delle coltri detritiche, alle pendenze dei versanti ecc. In questa categoria rientrano la maggior parte delle grandi frane relitte che rappresentano una peculiarità del territorio genovese e ligure.

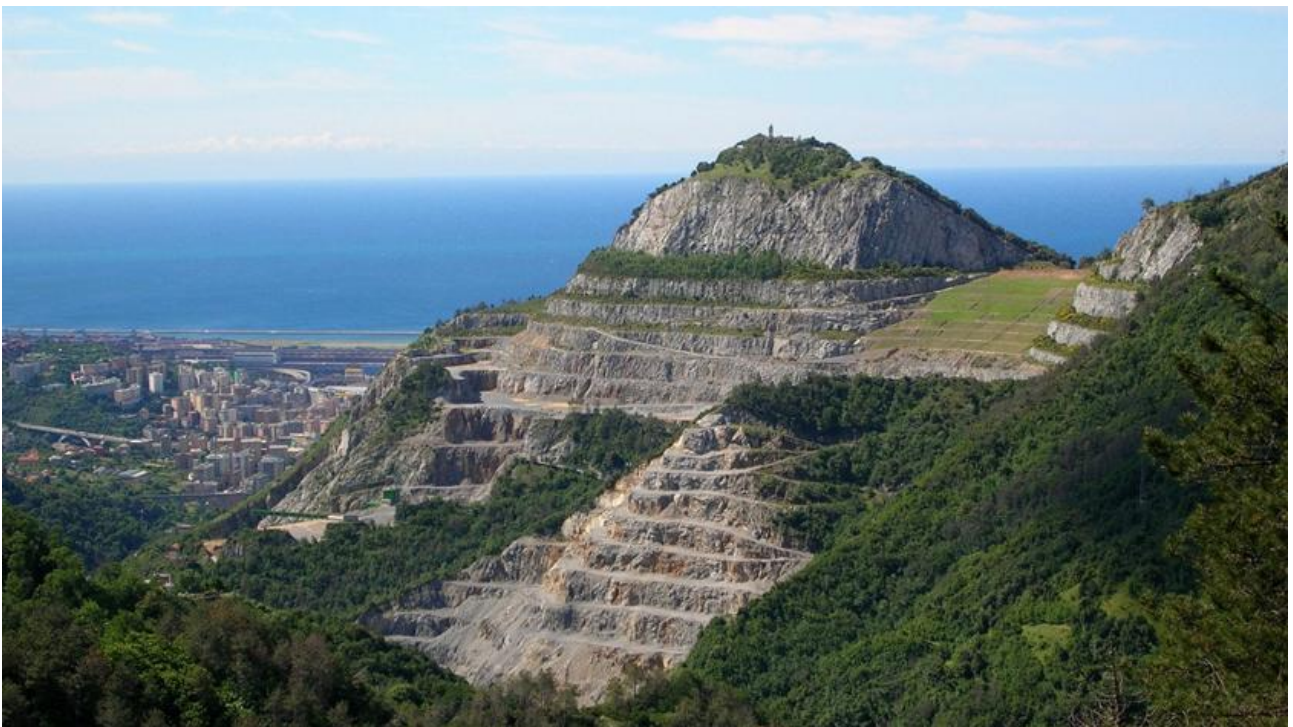
Figura 25: Visuale delle cave del monte Gazzo poste in sponda destra del torrente Chiaravagna (Wikipedia).

Nel bacino del Chiaravagna, l'attività estrattiva, da tempo rilevante sotto il profilo economico e ambientale, ha compromesso una parte significativa dei fenomeni carsici originariamente presenti nel vasto affioramento di dolomia norica che costituisce il corpo del monte Gazzo (**Figura 25**).

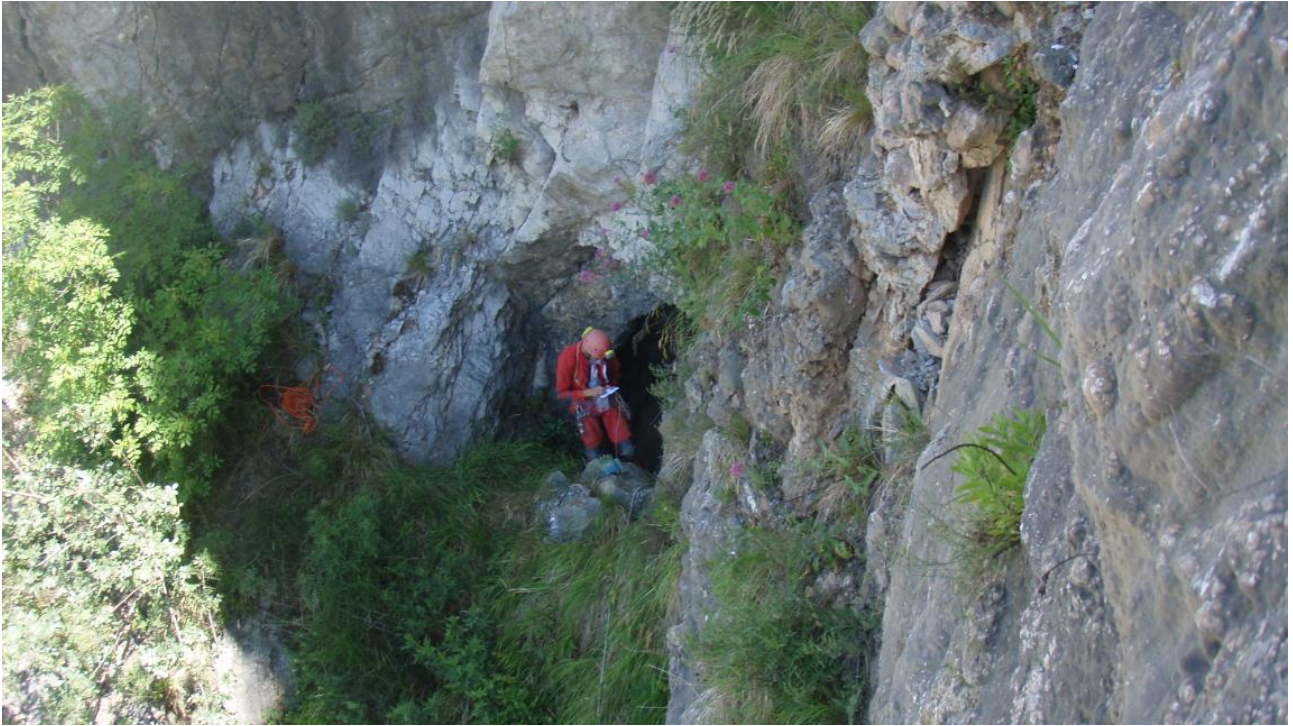
Figura 26: Ingresso di una grotta ancora parzialmente intatta ubicata sul lato sud est del monte Gazzo (Gestionale Speleologico Ligure).

Permangono tuttavia alcune cavità ancora parzialmente integre, in particolare sul suo versante sud-orientale (**Figura 26**). In considerazione della natura litologica dell'affioramento e della sua configurazione strutturale, l'area occupata dalle dolomie può essere complessivamente interpretata come caratterizzata da un regime idrogeologico carsico. Nell'area carsica sono attualmente conosciute 29 grotte per uno sviluppo totale di 1070 m (*Catasto Speleologico Ligure; s.d.*). Una situazione analoga si riscontra nelle località di Tuio e San Pietro ai Prati, dove si concentrano cavità a sviluppo prevalentemente subverticale.

Dal punto di vista morfologico, le cavità del Monte Gazzo, frequentemente intercettate nel corso delle attività estrattive, presentano uno sviluppo variabile, con alternanza di pozzi e gallerie. L'impostazione delle cavità segue preferenzialmente direttrici nord-sud e, in subordine, est-ovest, in relazione alle principali lineazioni strutturali dell'Unità tettonica (*Capponi e Crispini, 2008*). In Alta Val Chiaravagna il sistema carsico si sviluppa lungo uno stretto affioramento dolomitico delimitato dalle meta-offioliti; anche in questo caso le cavità, prevalentemente verticali, risultano condizionate dall'assetto tettonico (*Maifredi e Ribaldone, 1959*).

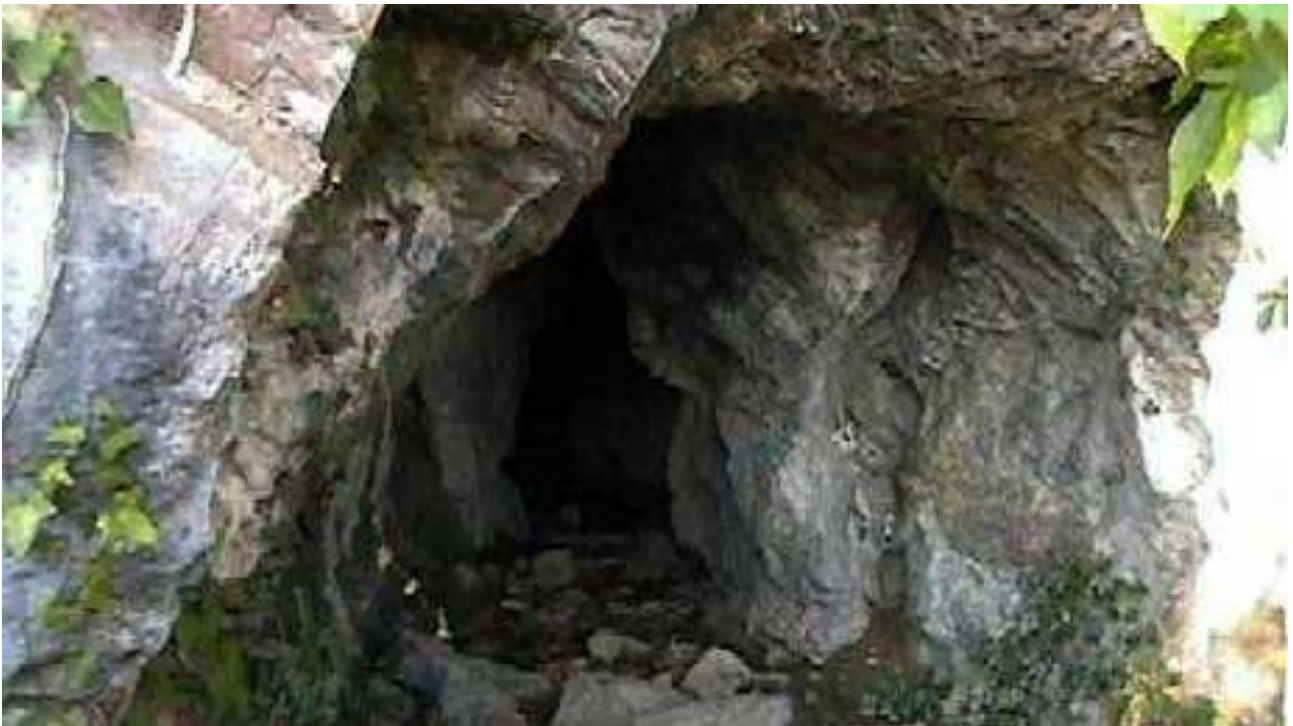
Figura 27: Ingresso della "Grotta della Dragonara" (Gestionale Speleologico Ligure).

Di entità decisamente più modesta risulta invece il fenomeno carsico del Parco del Peralto, limitato essenzialmente alla cosiddetta "Grotta Superiore della Dragonara" (**Figura 27**), una piccola cavità situata nei pressi di Forte Begato e che si sviluppa all'interno della formazione rocciosa del Monte Antola.

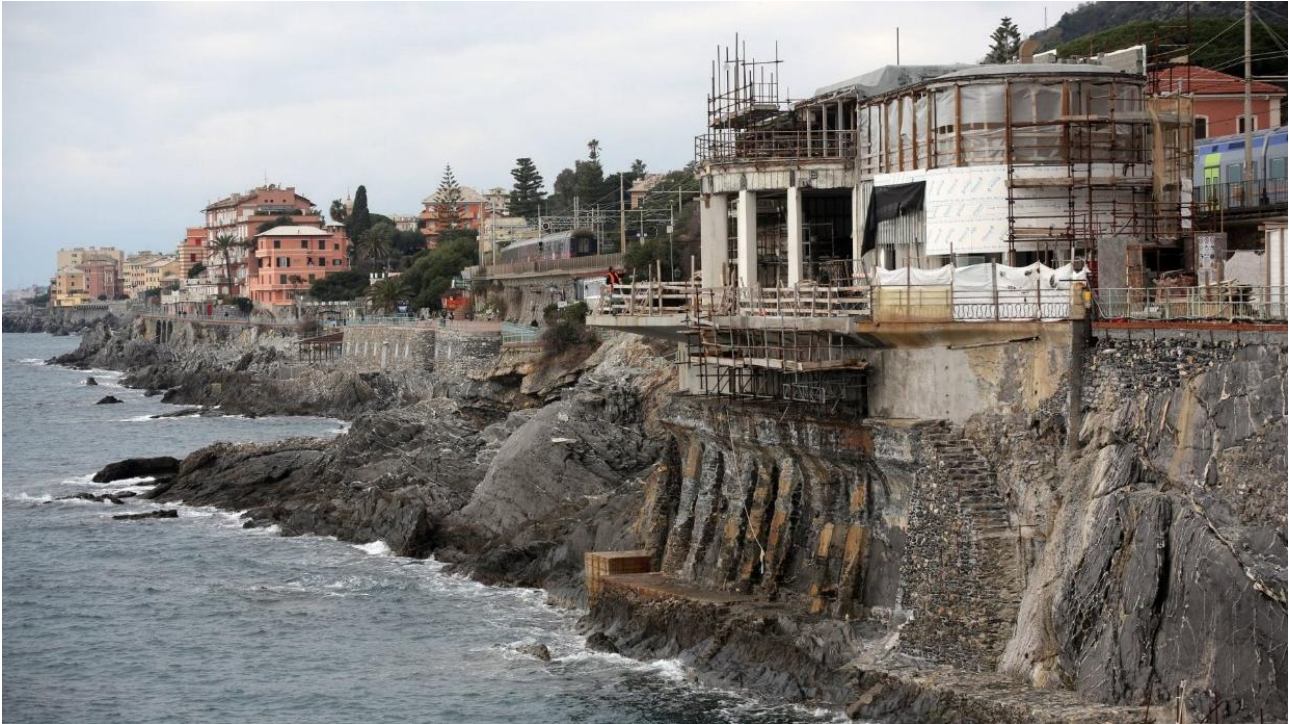
Figura 28: Falesia presso la passeggiata di Genova Nervi (La Repubblica).

Nel territorio genovese le falesie si sviluppano prevalentemente nel flysch di Monte Antola, costituito da calcari marnosi, marne, calcareniti, arenarie e argilliti. Tale formazione ha subito nel tempo deformazioni sia duttili (*Marini, 1981; Corsi et al., 2001*) sia fragili (*Corsi, 2003*), che determinano marcate variazioni nella giacitura degli strati lungo la linea di costa. Si possono infatti osservare assetti a reggipoggio, a franapoggio, verticali, perpendicolari o paralleli alla linea di riva nonché orizzontali, con importanti implicazioni sulla stabilità dei versanti e sulla risposta all'azione del moto ondoso.

Attualmente, forme costiere naturali ben riconoscibili sono osservabili principalmente ai due estremi del territorio comunale, in corrispondenza delle falesie di Vesima e di Nervi (**Figura 28**). Nel tratto compreso tra Voltri e Pegli si sviluppano le spiagge più estese, costituite da ciottoli e sabbia, in parte derivanti da apporti e rimodellamenti antropici. Procedendo da Pegli fino alla foce del torrente Bisagno, per una lunghezza di circa 15 km, la morfologia costiera naturale risulta invece ampiamente obliterata dalla presenza di infrastrutture portuali commerciali e turistiche, nonché di impianti industriali. Solo a partire dal settore orientale del territorio comunale si osserva una progressiva ricomparsa di elementi morfologici naturali, dapprima con spiagge di ridotta estensione e, nell'area di Nervi, con la presenza di falesie e piccole baie ancora parzialmente conservate.

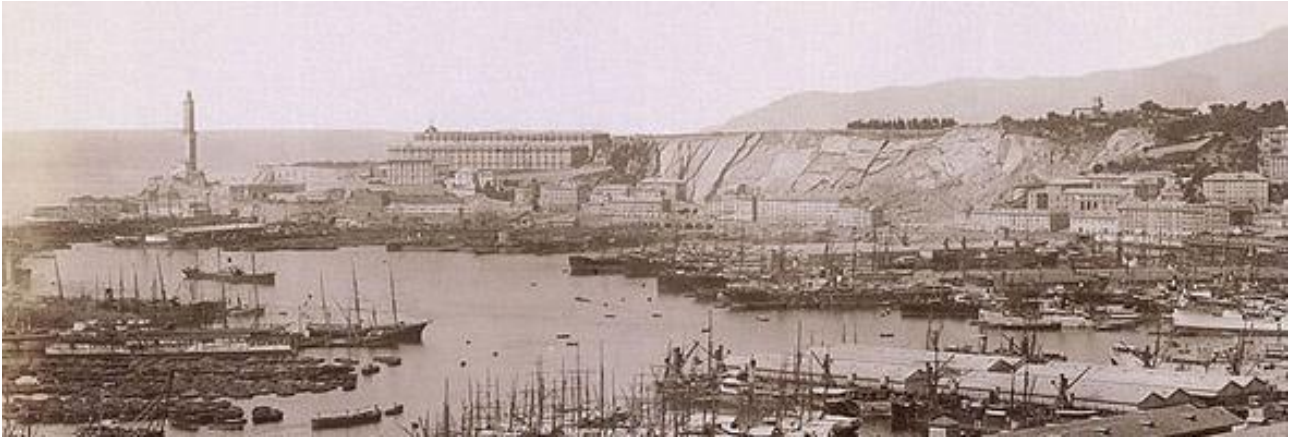
Figura 29: Immagine storica che mostra il colle di San Benigno ancora “intatto”.

Un intervento di particolare rilievo storico e morfologico è stato rappresentato dallo sbancamento del colle di San Benigno (Figura 29), completato nel 1929. Il rilievo, che si protendeva fino alla Lanterna separando il quartiere di Sampierdarena dal resto della città, fu quasi interamente demolito nell'ambito dei processi di riorganizzazione urbana e infrastrutturale, determinando una radicale riconfigurazione del paesaggio costiero del settore occidentale comunale.

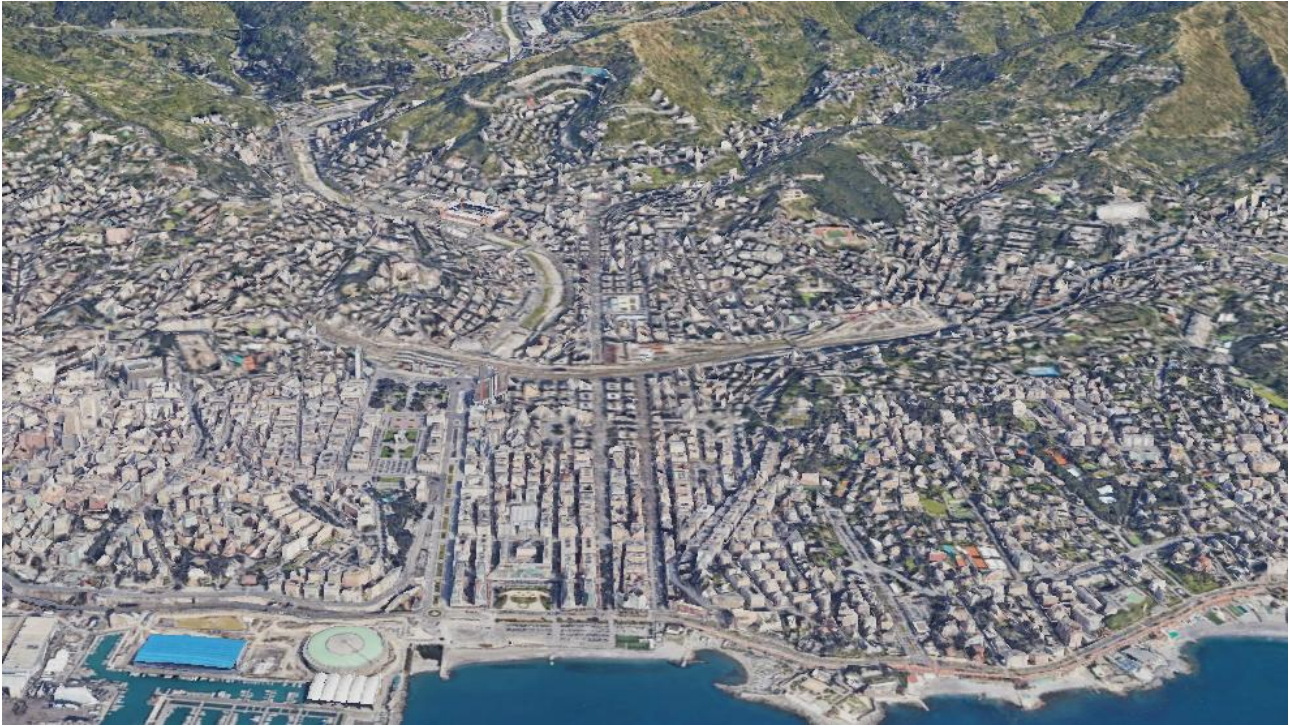
Figura 32: La diffusa urbanizzazione che interessa la parte finale della piana alluvionale del torrente Bisagno (Google Earth).

La concentrazione delle superfici urbanizzate lungo la fascia costiera e nei principali fondivalle, in particolare nei bacini del Bisagno (**Figura 32**) e del Polcevera, ha comportato un'estesa impermeabilizzazione dei suoli originariamente alluvionali. La sostituzione di superfici permeabili con coperture artificiali determina un aumento del deflusso superficiale, una riduzione dei tempi di corrivazione e un incremento delle portate di piena, amplificando la risposta idraulica agli eventi meteorici intensi.

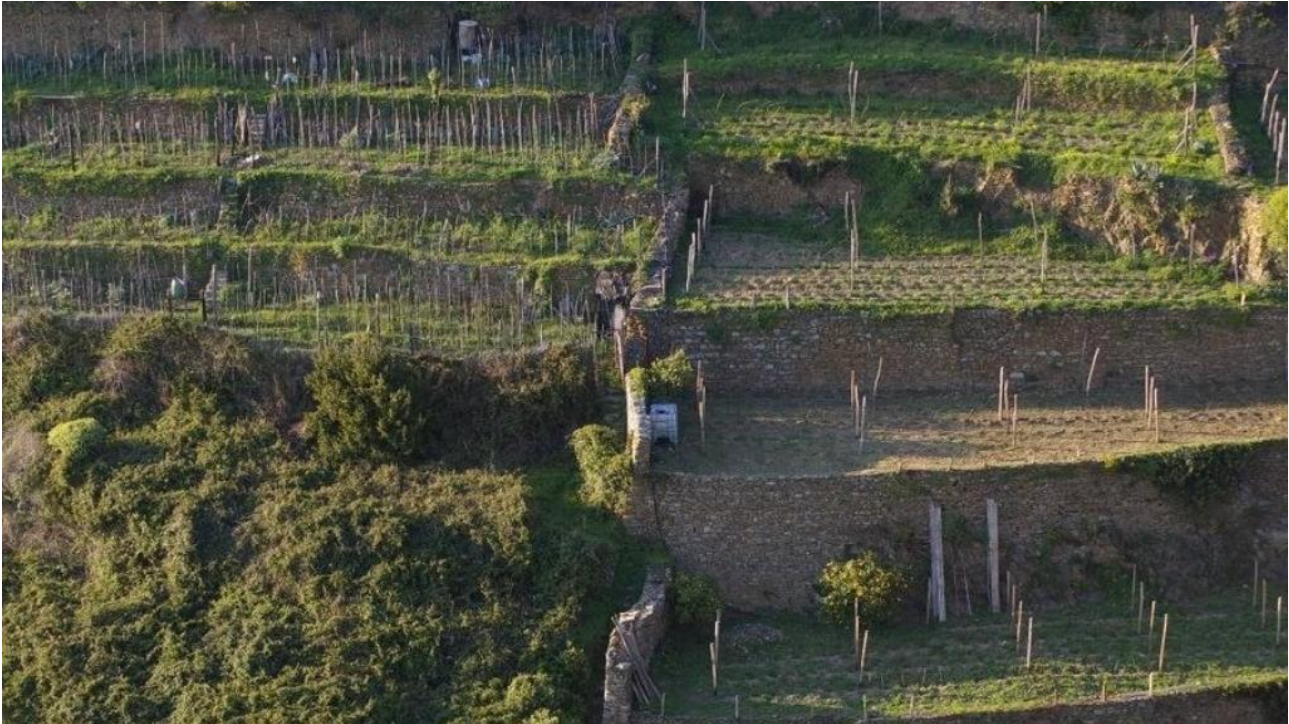
Figura 33: Terrazzamenti nel Comune di Genova (Wikipedia).

Nei versanti collinari e montani, l'uso del suolo esercita un ruolo altrettanto significativo nei processi di instabilità. I terrazzamenti agricoli storici (**Figura 33**) hanno rappresentato per secoli un efficace sistema di stabilizzazione dei pendii, contribuendo alla regolazione del deflusso superficiale e alla gestione delle dinamiche erosive. Tuttavia, il progressivo abbandono delle pratiche agricole (fenomeno ampiamente diffuso in Liguria) comporta il degrado dei muri a secco e delle opere di regimazione, favorendo l'innescò di processi erosivi, colamenti detritici e frane superficiali. I boschi sorti spontaneamente negli ultimi decenni in seguito a questo processo di abbandono progressivo sono generalmente aree impenetrabili a causa di rovi e fitti cespugli che creano veri e propri 'vuoti urbani' e non aree verdi a disposizione della collettività. Inoltre, l'espansione di formazioni forestali su terreni precedentemente agricoli e l'abbandono di molte tipologie boschive provoca spesso perdita di biodiversità, a causa del predominio di specie infestanti (*Varotto, 2017*). Nel caso di Genova, ad esempio, la rinaturalizzazione rappresenta più un sinonimo di abbandono e mancata pianificazione che di volontà di riaccogliere spazi verdi in città (*Quaini, 1992; Cevasco, 2014; Traldi, 2014; Moreno et al., 2019*). Le conseguenze non si limitano alle superfici direttamente interessate dall'abbandono, ma si estendono anche alle aree di fondovalle, dove l'aumento del carico solido e del deflusso superficiale può contribuire ad accrescere la pericolosità idraulica.

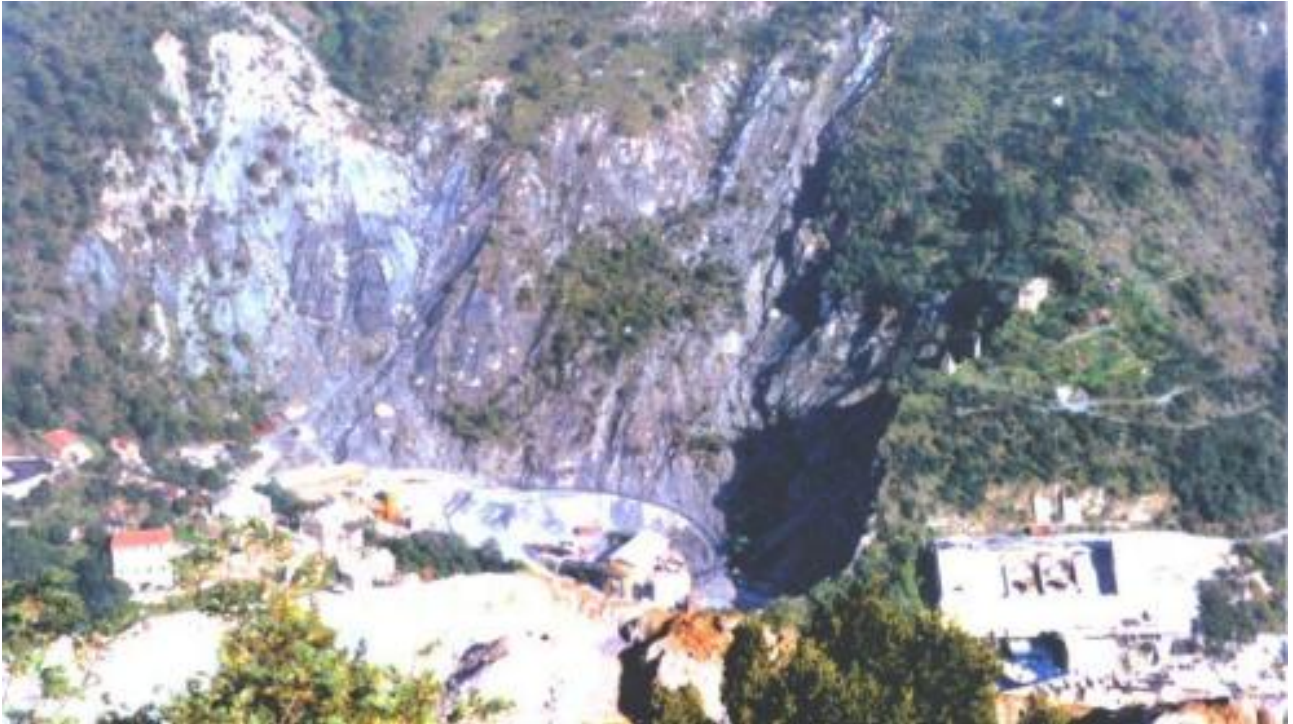
Figura 36: Smottamento di natura complessa presso il bacino del torrente Chiaravagna (Piano di bacino, stralcio per l'assetto idrogeologico del torrente Chiaravagna).

Di seguito si riportano tre immagini che mostrano le tipologie di dissesto più frequenti nel Comune di Genova (**Figure 36, 37 e 38**): smottamenti, scivolamenti superficiali e frane di crollo.

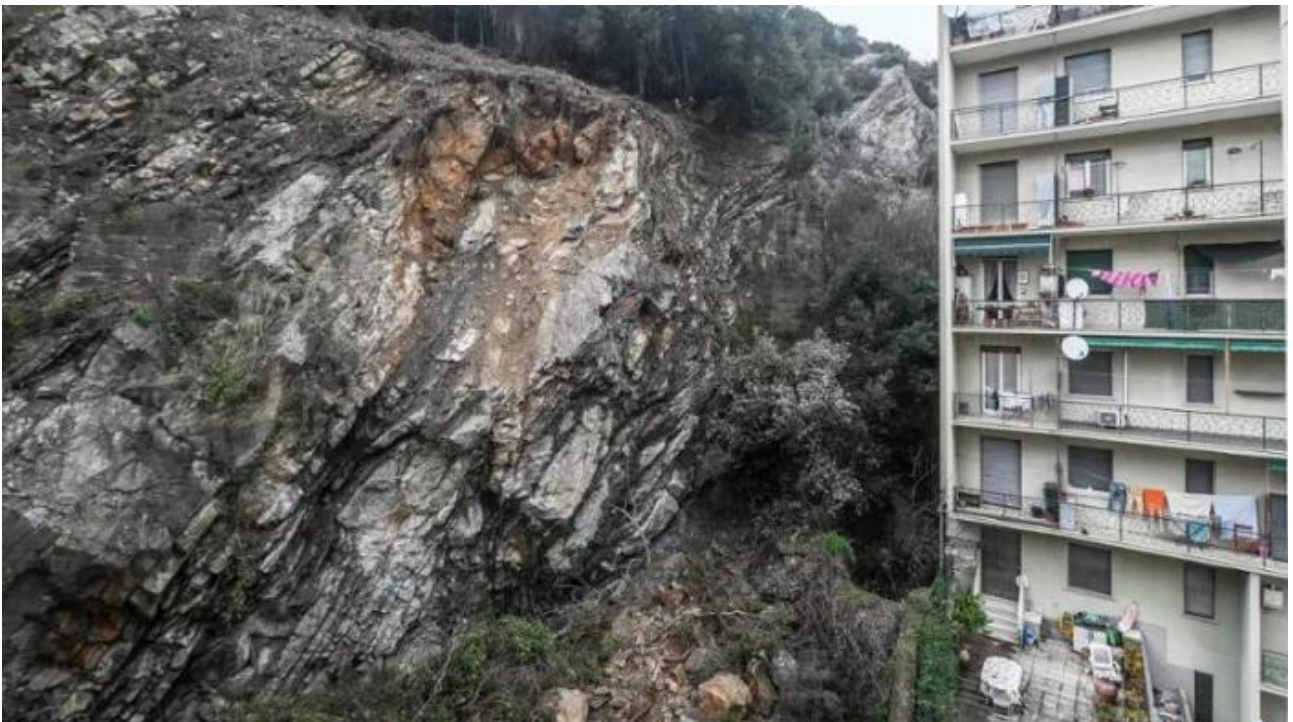
Figura 38: Frana di crollo di via Posalunga a Genova avvenuta il 24 dicembre 2022 (Il Secolo XIX).

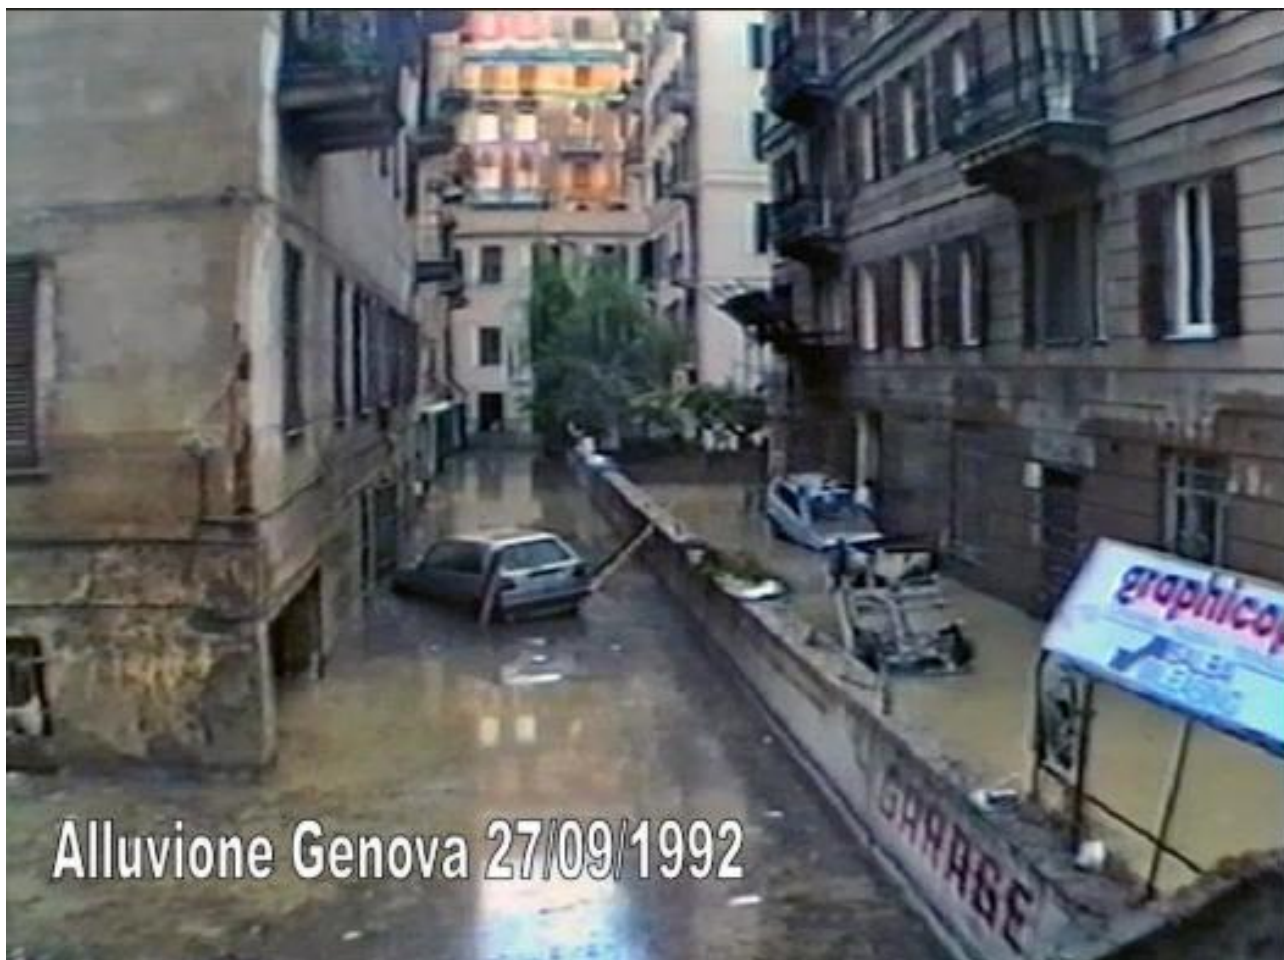
Figura 39: Allagamenti a Genova a seguito dell'episodio alluvionale del 27 settembre 1992.

Tra gli eventi alluvionali che hanno interessato il territorio comunale di Genova nel periodo recente, l'episodio del 27 settembre 1992 rappresenta un caso particolarmente significativo per intensità pluviometrica ed effetti sul tessuto urbano. Particolarmente colpite furono le località del ponente genovese (Voltri, Prà, Pegli, Multedo, Sestri Ponente, Cornigliano, Campi e Pontedecimo) e i quartieri di Staglieno Marassi e Foce. Furono registrati ben 430 millimetri misurati dalla stazione meteo dell'università di Genova posta in villa Cambiaso (zona Albaro), 360 mm a Bolzaneto, 300 mm a Sestri Ponente (dati Ispra). La risposta idrologica dei bacini urbani, in particolare del Bisagno e dei suoi affluenti minori, fu estremamente rapida, determinando esondazioni diffuse nei settori di fondovalle e allagamenti nei quartieri maggiormente urbanizzati (**Figura 39**). Si ricorda che 1 mm di pioggia equivale a 1 litro d'acqua per metro quadrato. Persero la vita 2 persone, ci furono 3 dispersi e danni numerosi in tutta la provincia.

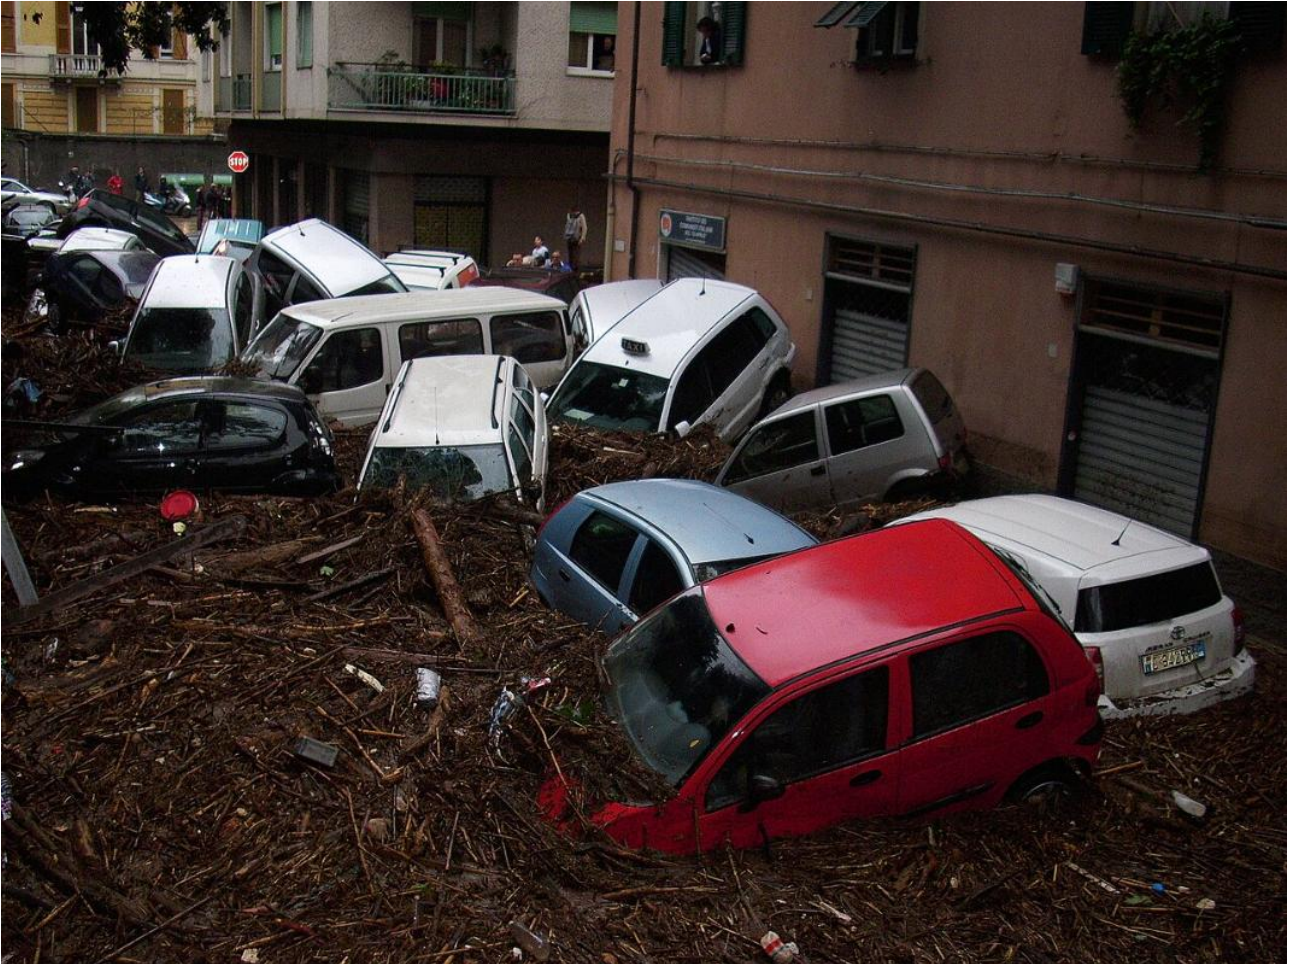
Figura 40: Automobili accatastate dalla piena del torrente Molinassi a Sestri Ponente - 4 ottobre 2010.

mm d'acqua sulle alture di Sestri Ponente, 380 mm su quelle di Pegli e circa 300 sulla bassa val Polcevera. In seguito alle intense precipitazioni, nel primo pomeriggio esondarono i torrenti Chiaravagna, Cantarena e Molinassi; quasi tutta la parte bassa di Sestri Ponente e di Multedo venne allagata: subirono danni negozi, box, scantinati, piazze e strade. Un operaio delle vicine cave del Monte Gazzo precipitò insieme ad un terrapieno ingoiato dalla furia delle acque del torrente Chiaravagna e venne ritrovato pochi giorni dopo nel mare antistante a Sestri Ponente: fu l'unica vittima dell'evento alluvionale.

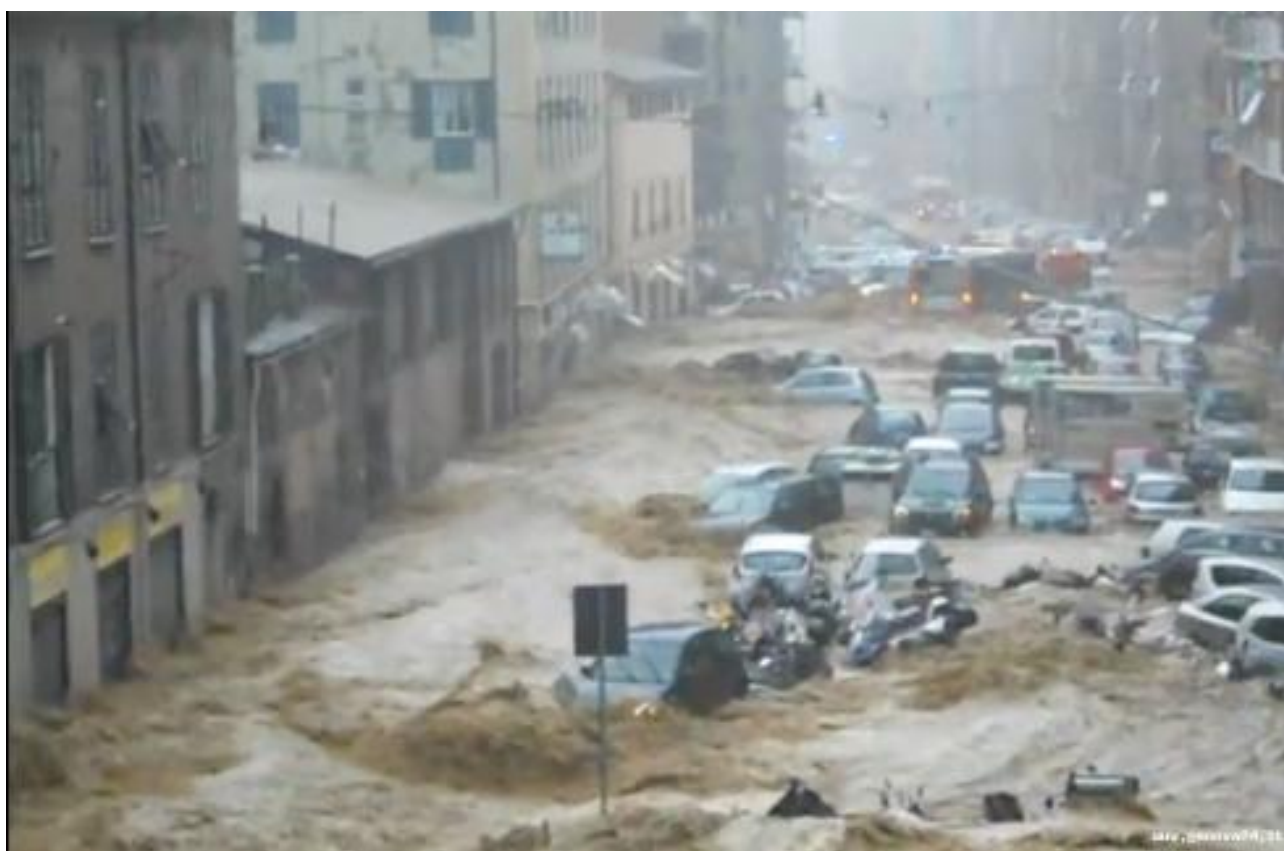
Figura 41: L'esondazione del torrente Fereggiano il 4 novembre 2011.

La mattina del 4 novembre un potente temporale autorigenerante si accanì sui quartieri orientali genovesi e in particolare sul bacino del torrente Fereggiano, portando qui accumuli pluviometrici da capogiro (fino a 500 mm di pioggia in 4-5 ore). Intorno alle 13 avvenne la devastante esondazione del Fereggiano (**Figura 41**), affluente di sinistra del Bisagno, che fece sì che la strada si trasformò in un vero e proprio fiume in piena alto oltre un metro che spazzò via decine e decine di automobili e moto, allagando androni e negozi. Occorre ricordare che il torrente Fereggiano ha il letto coperto per gran parte del suo percorso in quanto attraversa un'area fortemente urbanizzata. Morirono sei persone. Nel frattempo, poco prima delle 14, il Bisagno esondò nella sua sponda destra presso Borgo Incrociati allagando diverse zone della città con l'acqua che sommerse anche il tratto iniziale della centralissima via XX Settembre. Questo episodio di maltempo determinò inoltre le piene dei torrenti Sturla, Scrivia ed Entella. Fu in occasione di questo evento che venne registrato anche il record italiano di precipitazione oraria: 181 mm/h a Vicomorasso, nel comune di Sant'Olcese.

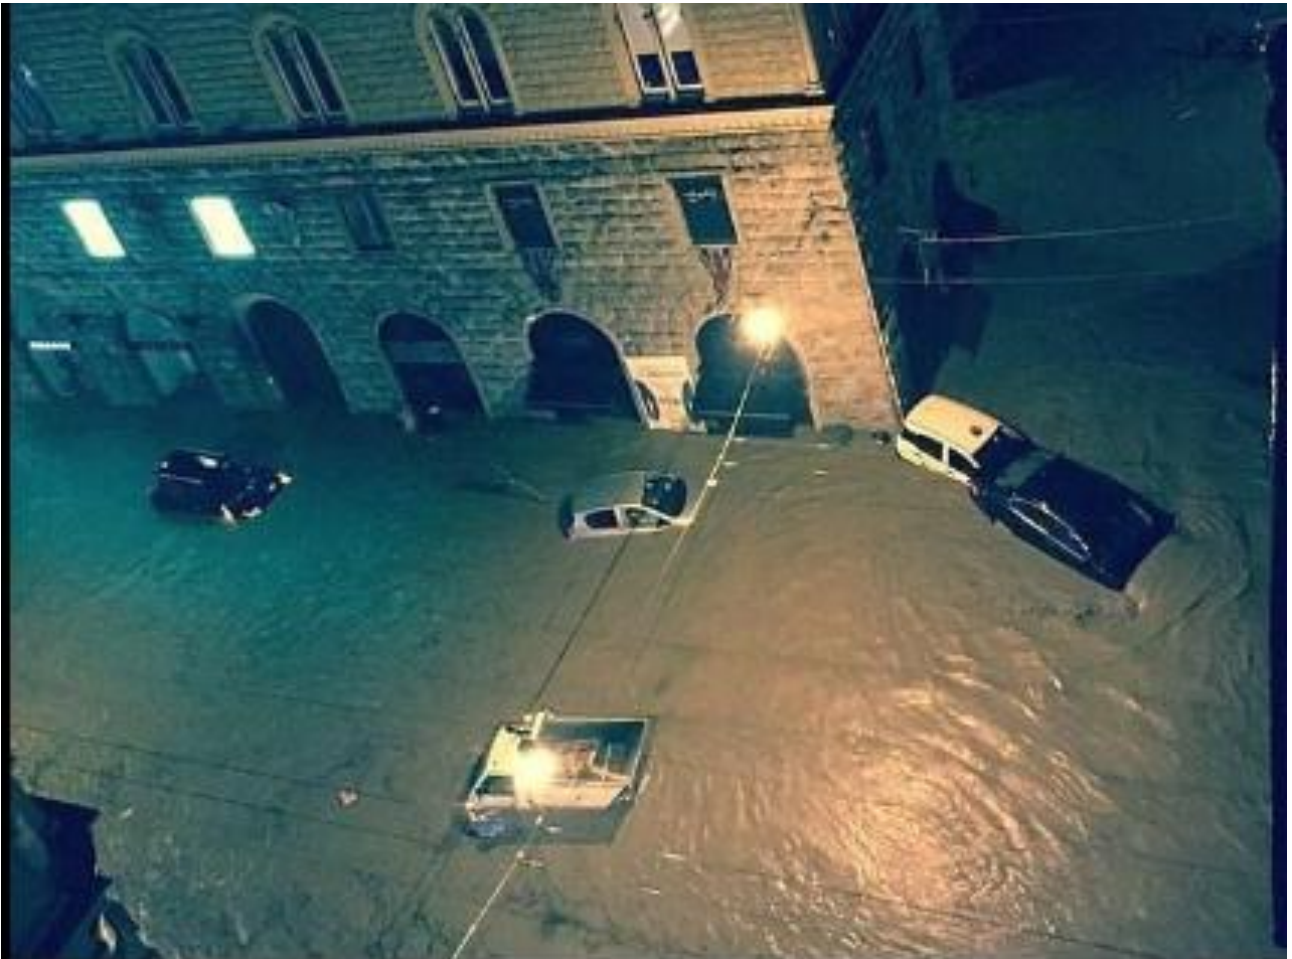
Figura 42: L'esondazione del torrente Bisagno il 9 ottobre 2014.

Questa alluvione è stata causata dalle ingenti precipitazioni portate dal consueto sistema temporalesco autorigenerante del periodo autunnale (395 mm in 24 ore), L'evento atmosferico ha interessato molte delle zone più popolate di Genova, tra cui i quartieri della media e bassa val Bisagno, di Molassana,

Staglieno, Marassi, Quezzi, San Fruttuoso, e moltissime zone del centro cittadino tra cui la stazione di Genova Brignole, la zona di Borgo Incrociati, il quartiere della Foce e molti punti del centro storico. Il rio Fereggiano, già responsabile dell'alluvione del 2011, esonda e allaga la zona di via Fereggiano e di corso Sardegna. Le acque del torrente Bisagno raggiungono i quasi due metri di altezza fuori-argine, e trascinano molte auto incastrandole nei pressi dei tunnel pedonali e stradali accanto alla stazione Brignole. Come nell'alluvione 2011 e nelle varie precedenti, l'acqua invade anche la seconda parte verso valle di via XX Settembre (**Figura 42**). Fu l'esondazione del Bisagno a causare una vittima: un uomo di 57 anni.

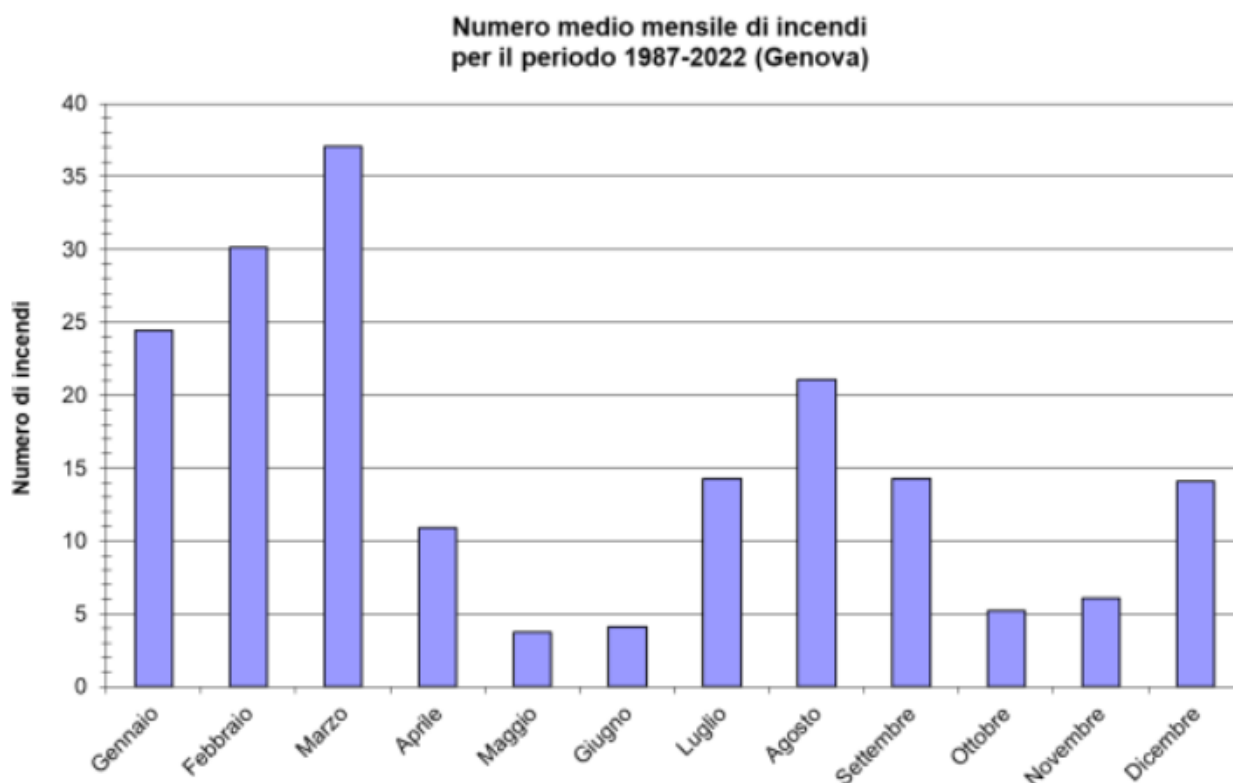
Figura 45: Numero di incendi per ogni mese nel Comune di Genova nel periodo 1987-2022 (Regione Liguria, 2024, Piano regionale di previsione, prevenzione e lotta attiva contro gli incendi boschivi).

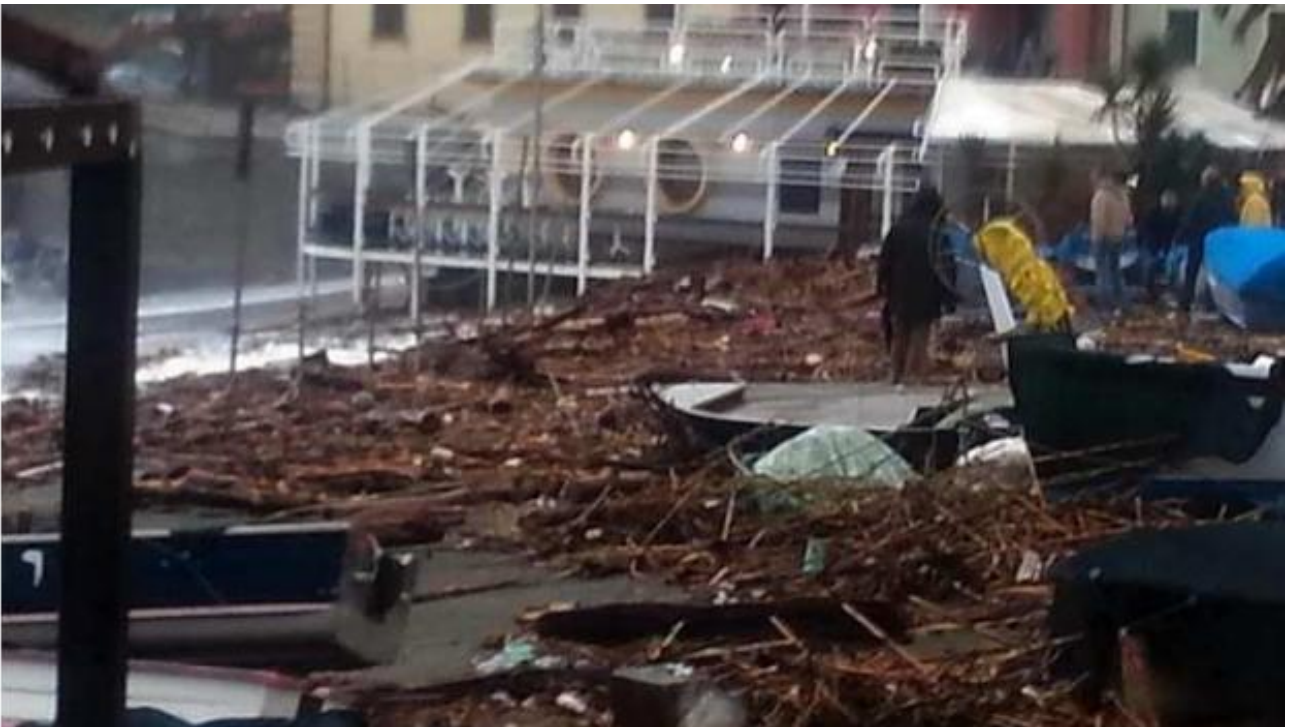
Figura 58: Danni sul litorale genovese a seguito di mareggiata - 29-31 ottobre 2008.

Questo importante episodio di maltempo fu legato alla presenza di un significativo gradiente responsabile di violente correnti da SSW dirette verso il Golfo Ligure e la Toscana: il flusso di libeccio in realtà fin dai giorni precedenti ha insistito con un fetch ben esteso (di circa 600-700 km) compreso tra Alboran e il settore Corso-Ligure e tutto ciò si è tradotto in onde decisamente significative fino a 5-6 metri tra savonese e genovese. Questa eccezionale burrasca oltre a provocare danni alla diga foranea e alla pista dell'aeroporto di Genova, distrusse gran parte delle infrastrutture balneari costiere in particolare del Genovese (**Figura 58**).
