UNIVERSITÀ DEGLI STUDI DI GENOVA  
DIPARTIMENTO DI ARCHITETTURA E DESIGN  
CORSO DI LAUREA IN ARCHITETTURA

# Restauro e riuso del patrimonio rurale

## “La casa dei pellegrini” di Pietra Ligure

Candidato: Lorenzo Fontani

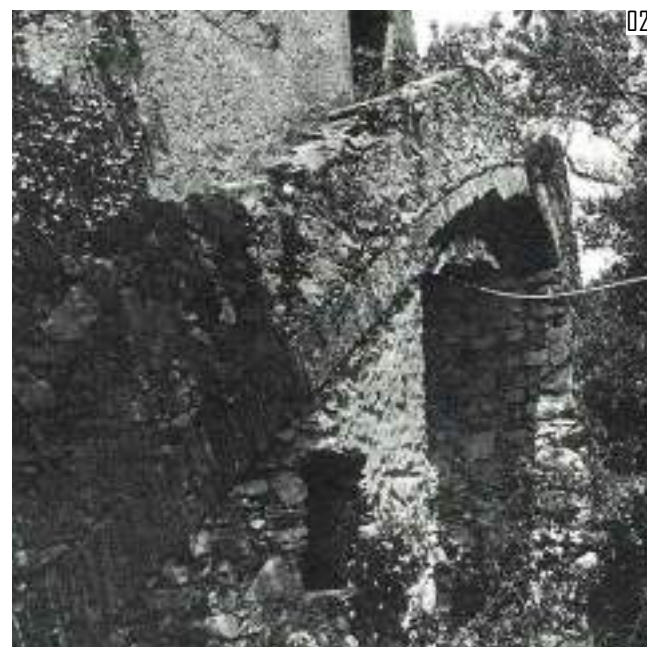
Questa porzione di muratura appare, dall'esterno, non ammorsata alla scatola muraria principale. La discontinuità è evidenziata da una fessurazione verticale che interessa quasi interamente l'interfaccia tra le due parti.

03: Acquisizione fotografica del lato nord del manufatto con vista sulla crepa nel giunto della scatola muraria

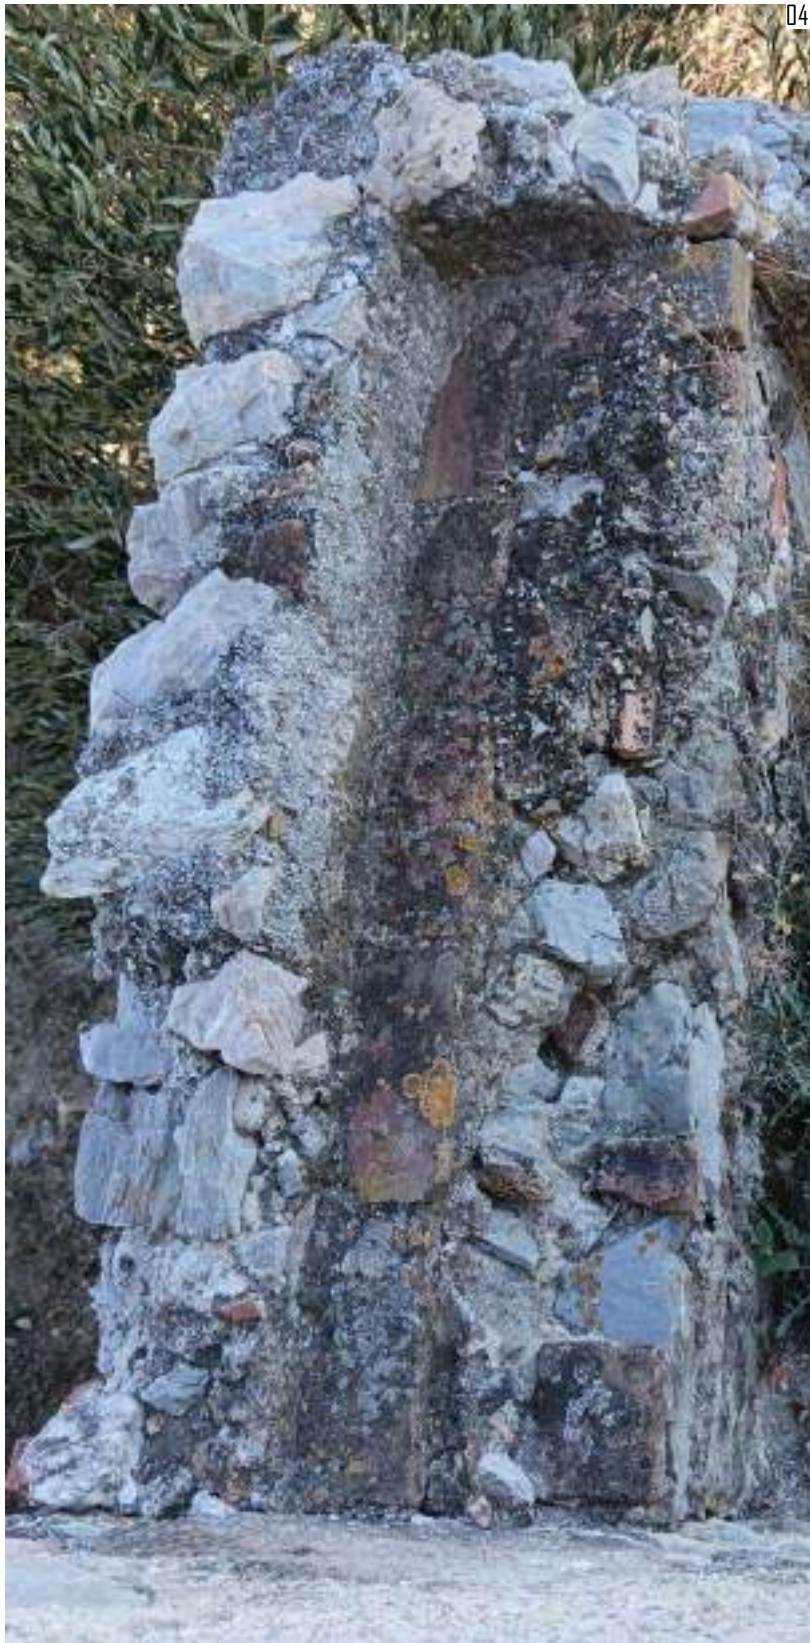
04: Acquisizione fotografica dall'alto della parete di appoggio della vecchia scala
