Corso di Laurea Magistrale Interateneo in  
*"Progettazione delle Aree Verdi e del Paesaggio"*

*Un parco per la Val Geirato.*

*Proposta progettuale per la mitigazione del rischio idrogeologico  
e per la valorizzazione della valle.*

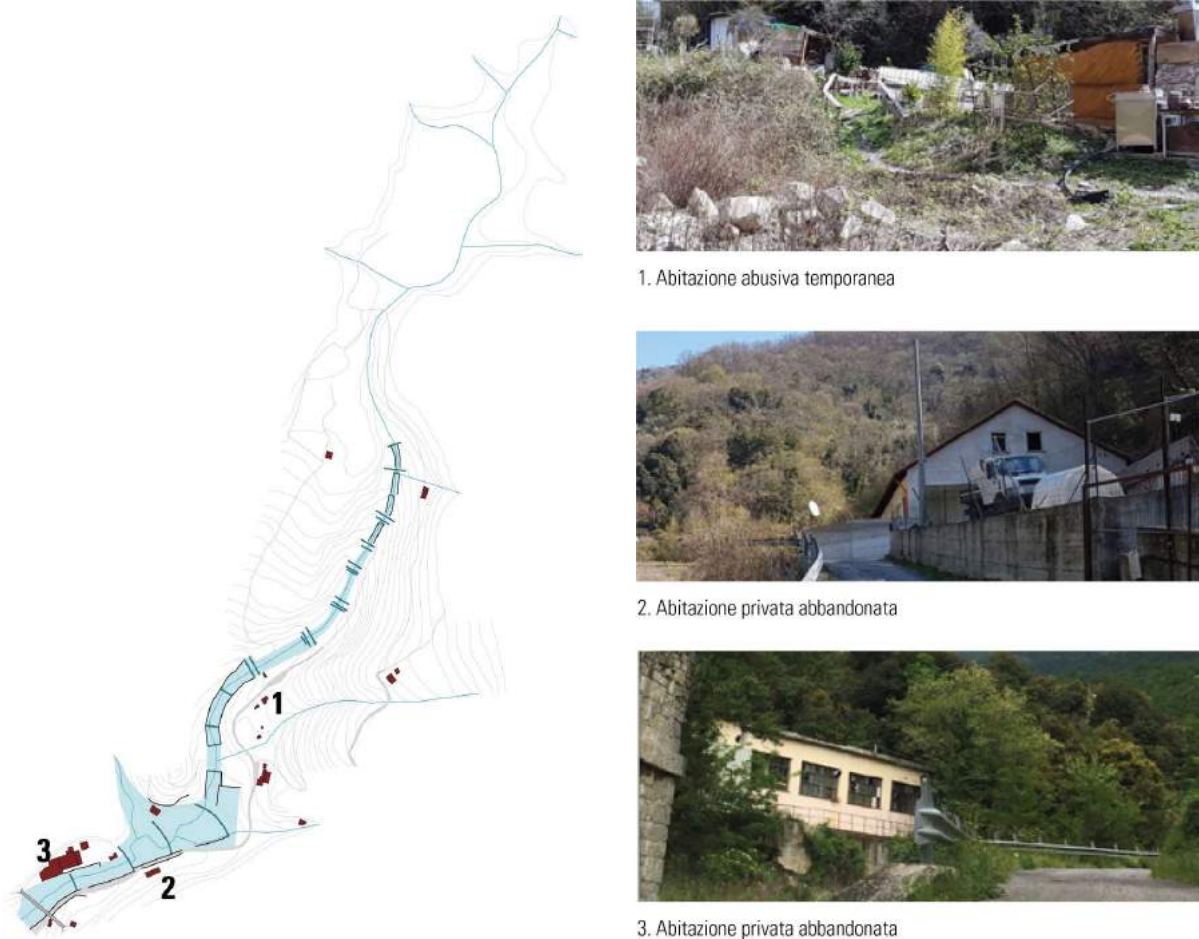
Fig. 19 – mappatura schematica criticità edilizie.  
Foto scattate durante sopralluogo

Dal punto di vista dell'edificato ci sono diverse emergenze da segnalare: nell'area è infatti presente un forte abusivismo edilizio con la presenza sia di alcune discariche abusive. Sono inoltre presenti diversi edifici privati che versano in stato di totale abbandono, contribuendo ad aggravare lo stato di degrado dell'area. (Figura 19)

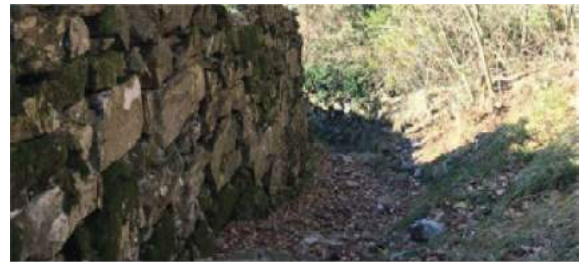
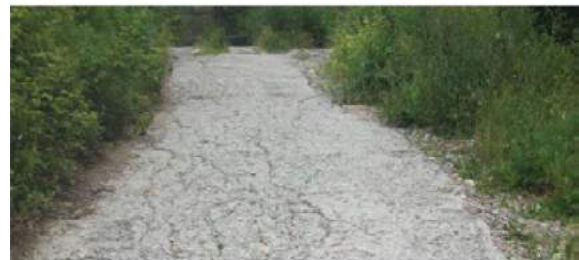
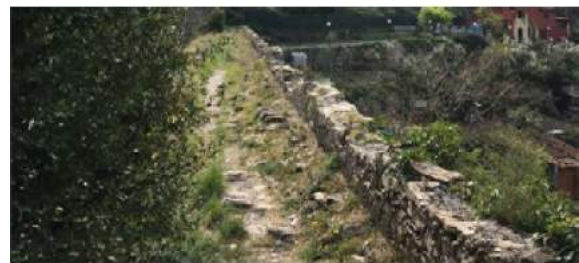
Fig. 20 – mappatura schematica sentieri degradati.  
Foto scattate durante sopralluogo

La ricca rete di percorsi presente nella valle, risulta in diversi punti abbandonata e degradata. Alcuni sentieri risultano totalmente impraticabili o per lo stato del manto o per la rivegetazione invasiva. L'impraticabilità dei sentieri si estende anche al tratto dell'acquedotto Storico, che nel tratto che attraversa il Torrente Geirato prende il nome di Ponte Ronco. Anche la strada pubblica asfaltata presenta una superficie danneggiata anche se lo stato non ne preclude totalmente l'utilizzo. (Figura 20)

A. Sentiero abbandonato

B. Strada pubblica asfaltata danneggiata

C. Sentiero su Ponte Ronco del 1600 dissestato

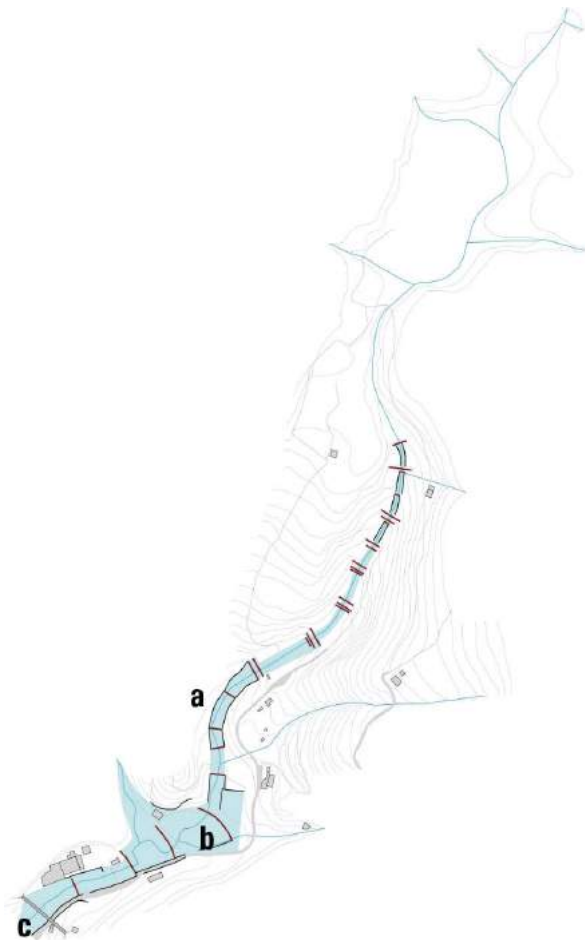
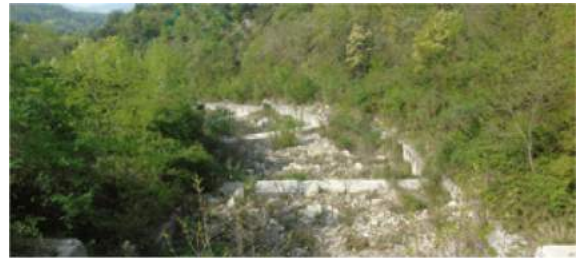
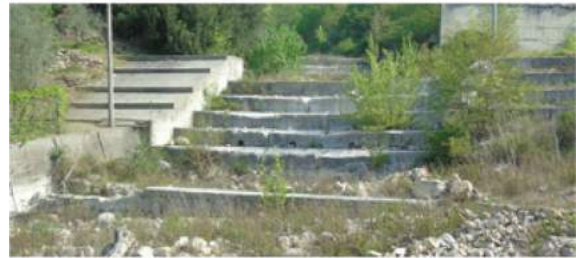
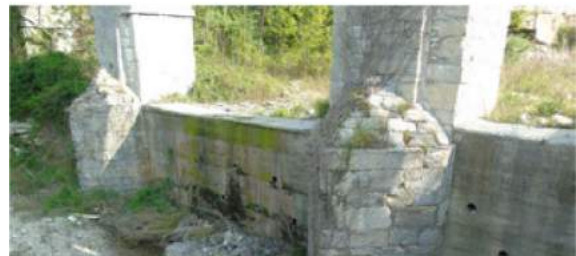
Fig. 21 – mappatura schematica sentieri degradati.  
Foto scattate durante sopralluogo

Lo stato in cui versano le briglie in calcestruzzo armato ed i muri di sostegno, invase da vegetazione, diminuisce ampiamente la loro efficacia nel rallentare il corso del fiume in caso di piena. La mancanza di Manutenzione ha portato, inoltre, al danneggiamento di diverse strutture di imbrigliamento dell'acqua, rendendole paradossalmente ancor più pericolose: difatti, nel caso di una violenta alluvione, rischierebbero di essere trascinati via dalla corrente andando ad aggiungersi alla massa di detriti trasportata dal fiume. (Figura 21)

a. Briglie e muri di sostegno degradati

b. Briglia in calcestruzzo armato degradato

c. Briglia in calcestruzzo armato sotto al Ponte Ronco del 1600

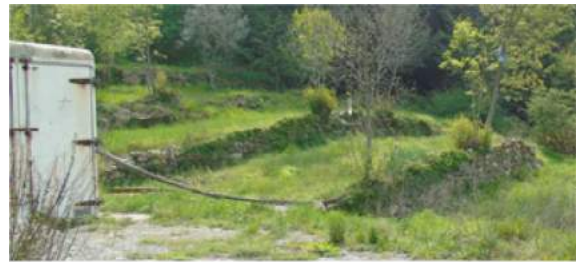
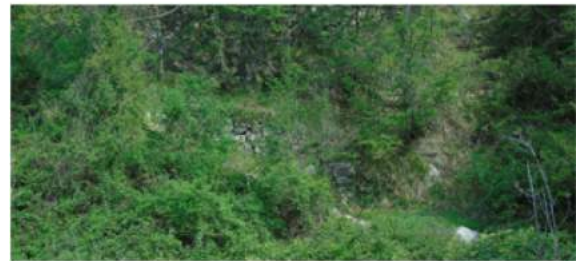
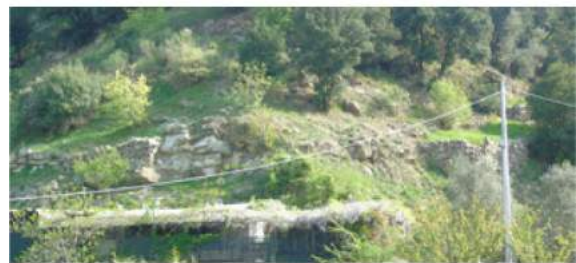
1. Sistema di terrazzamenti abbandonati

2. Vegetazione invasiva sui terrazzamenti

3. Muretti a secco abbandonati

Fig. 22 – mappatura schematica terrazzamenti degradati.  
Foto scattate durante sopralluogo

I terrazzamenti sono presenti maggiormente nella parte di versante esposta a Sud-Ovest. Molti di questi spesso ospitanti degli oliveti, versano in stato di abbandono, la vegetazione tende ad invaderli e, assieme alla mancata manutenzione, tende a danneggiare i muretti; questo ha non solo delle implicazioni di carattere estetico ma anche funzionale, infatti i muretti a secco hanno un'importante funzione dal punto di vista della prevenzione del rischio idrogeologico. (Figura 22)
