PROGETTO DI RESTAURO DI TORRE DELLE BARBICI
MAPPATURA DEGLI INTERVENTI

Comune di Capraia Isola
Provincia di Livorno • Regione Toscana

Scuola di Specializzazione in Beni Architettonici e del Paesaggio •
Dipartimento Architettura e Design • Università di Genova • A.A. 2023/24

TAV. i2

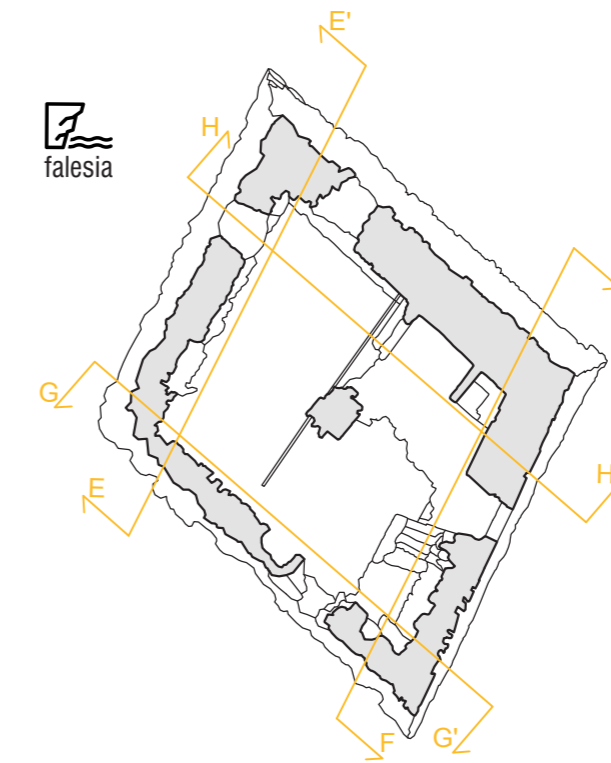
KEYMAP_scala 1:200

Locali non rilevati
 Delimitazione dell'area rilevata.
 I disegni derivano dal rilievo
 effettuato a settembre 2024 con
 Laser Scanner Leica BLK360.
