UNIVERSITÀ DEGLI STUDI DI GENOVA  
DIPARTIMENTO DI ARCHITETTURA E DESIGN  
CORSO DI LAUREA IN ARCHITETTURA

# Restauro e riuso del patrimonio rurale

## “La casa dei pellegrini” di Pietra Ligure

Candidato: Lorenzo Fontani

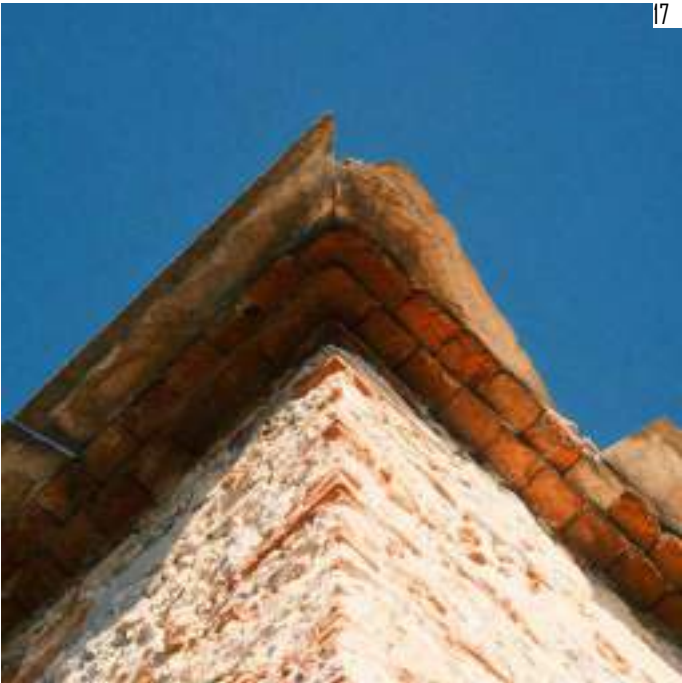
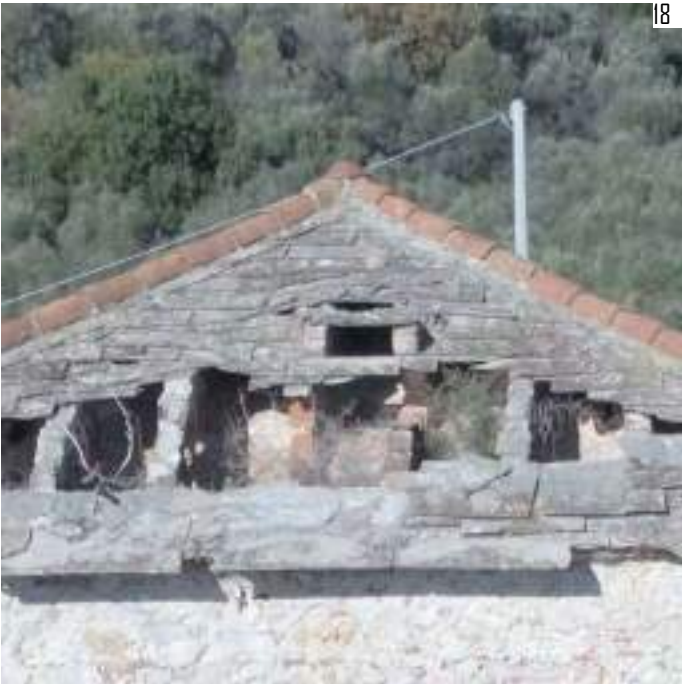
La copertura dell'edificio è a quattro falde e il manto è realizzato con lastre di ardesia. Il manto presenta numerose mancanze di elementi e alcuni elementi fratturati. Le indagini condotte tramite riprese aeree hanno evidenziato che la struttura portante delle falde non è costituita da elementi lignei, ma è costituita da frenelli (muretti non pieni) costruiti con mattoni pieni impostati sull'estradosso della sottostante volta a padiglione del vano del primo livello.

17: Acquisizione fotografica dell'angolo della copertura

18: Zoom fotografico sull'elemento di colmo della copertura

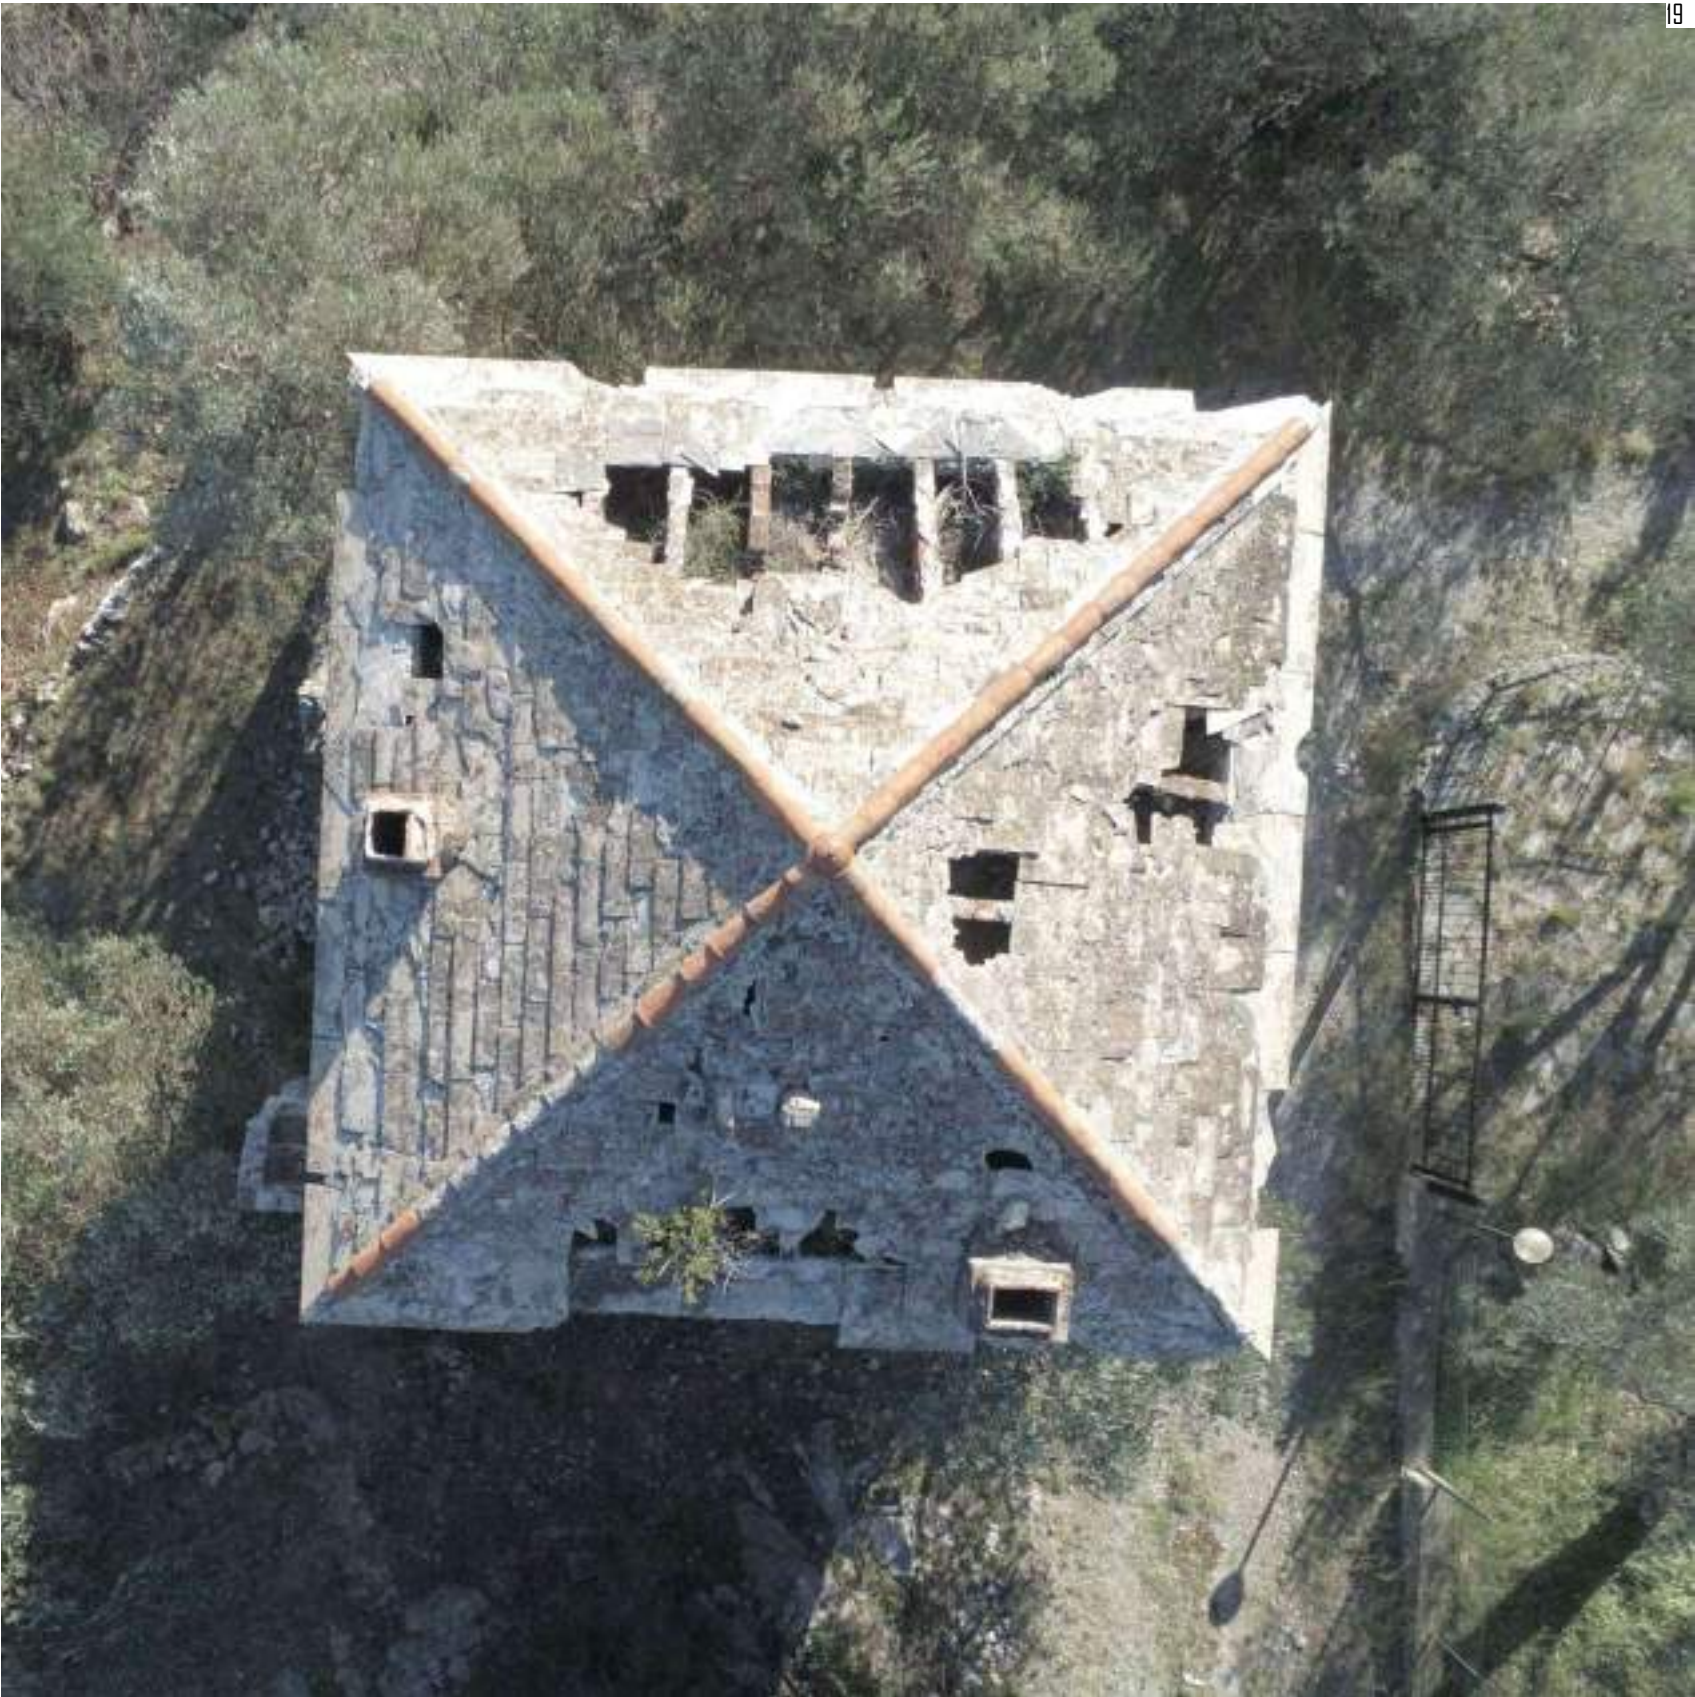
19: Fotografia aerea zenitale della copertura

Anche la copertura è interessata da vegetazione infestante, sviluppatasi in corrispondenza delle mancanze del manto in ardesia, in particolare sulle falde nord e sud. Dal basso si vedono inoltre le lastre di gronda fessurate o mancanti.

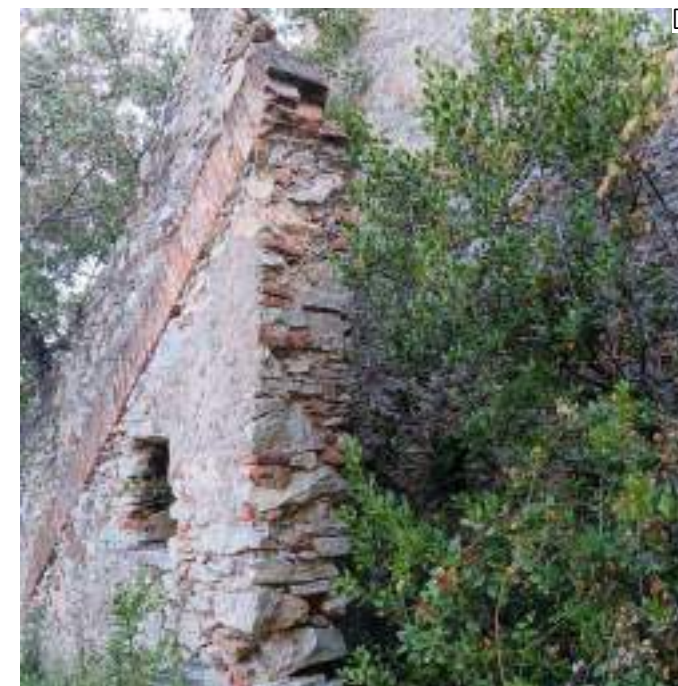
02: Vegetazione infestante nel vecchio sottoscala

- rimozione dalle superfici esterne e interne di muschi e licheni, tramite azione meccanica e lavaggio della zona interessata, senza uso di biocidi dannosi per l'ambiente

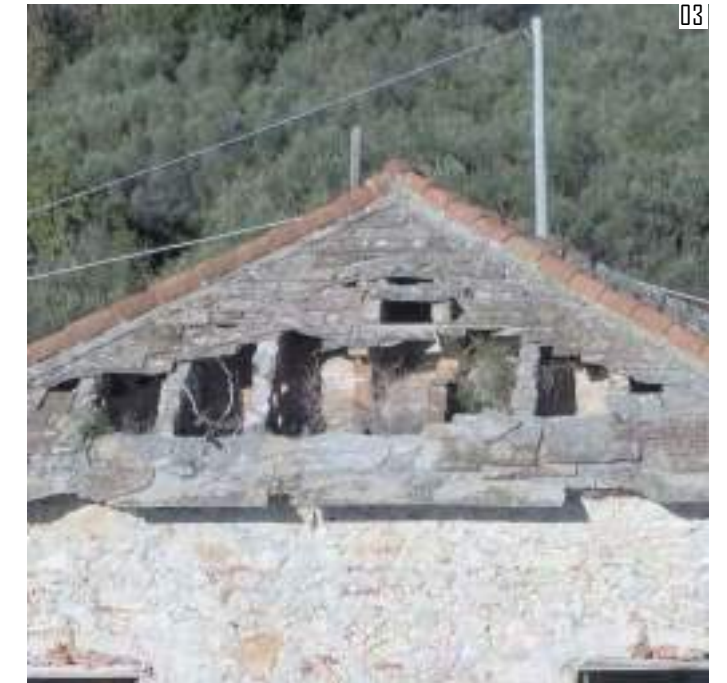
03: Vegetazione infestante nel manto di copertura

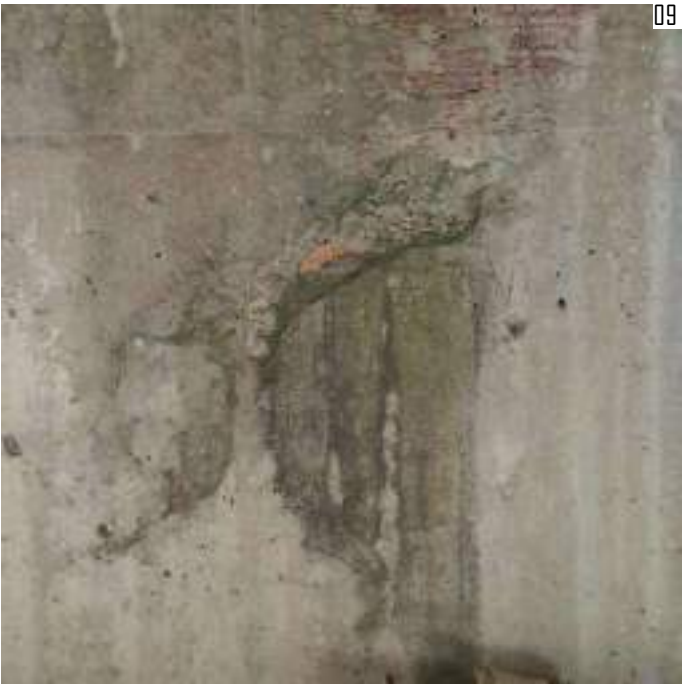
La parete sud presenta, inoltre, una significativa colonizzazione biologica che si sviluppa dall'imposta della volta verso il basso, oltre a mancanze estese sotto le aperture che mettono in evidenza il supporto murario. La parete ovest risulta meno interessata da infiltrazioni, in quanto la falda soprastante si è conservata meglio. Ciò ha favorito una migliore conservazione dell'intonaco e della finitura nella parte sommitale della volta.

09: Porzione muraria della parete sud infestata da patina biologica

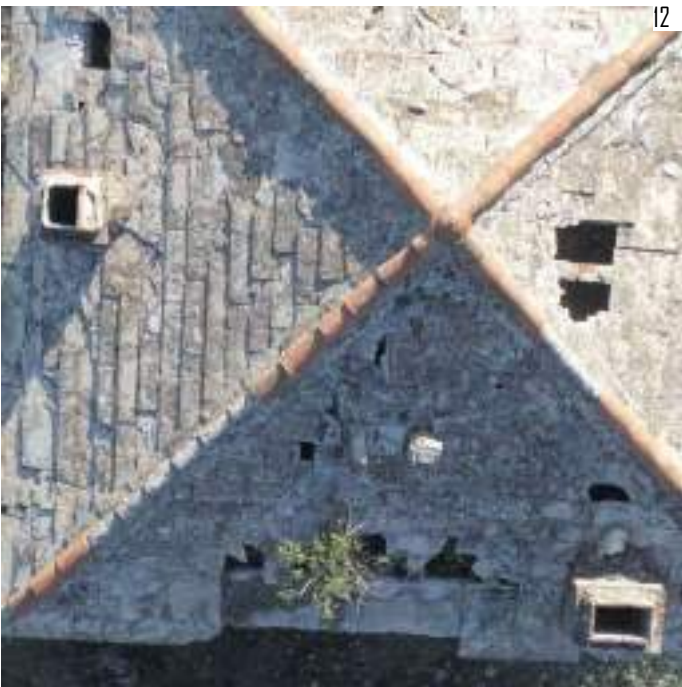
In tali punti, la presenza di lastre di ardesia disposte ad angolo e protette da malta ha limitato le infiltrazioni, nonostante lo spostamento di alcuni coppi. Le riprese zenitali hanno inoltre evidenziato l'assenza dei comignoli. In particolare, il camino del piano terra presenta una fessurazione significativa nella porzione emergente, che, unita alla mancanza di protezione sommitale, può aver favorito infiltrazioni d'acqua, contribuendo al degrado della parete est interna, principalmente al primo piano.

12: Assenza di comignoli sui camini e mancanze nel manto di copertura

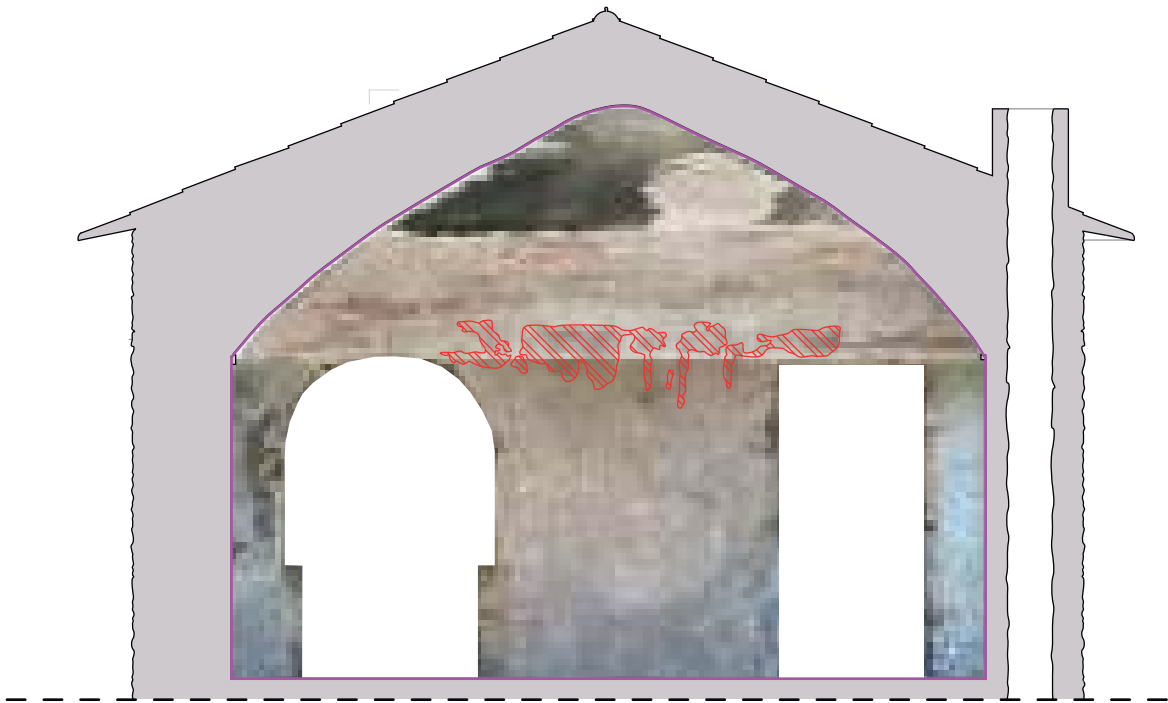
- Disgregazione dell'intonaco di calce aerea
- Macchia

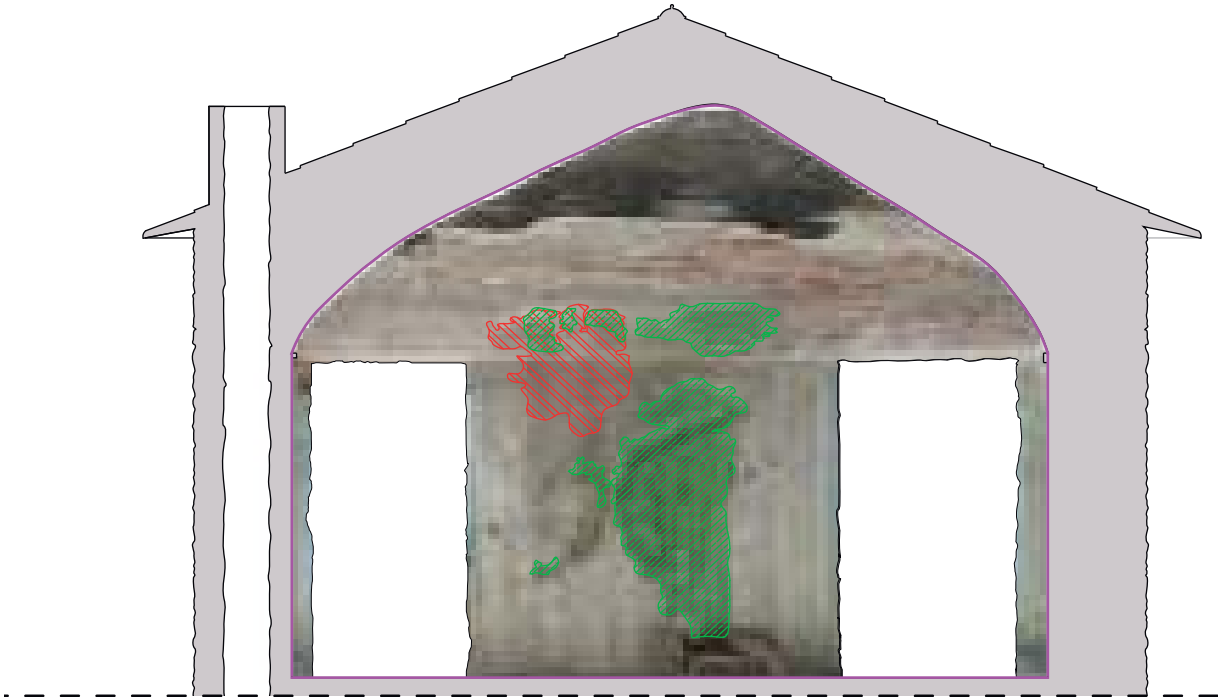
-

Disgregazione dell'intonaco di calce aerea
-

Macchia
-

Patina biologica
